TRONDHEIM KOMMUNE

# Bekkeåpninger, hva kan gå galt

Trondheim 01.10.2020

Sjefsingeniør VA Olav Nilssen, Kommunalteknikk

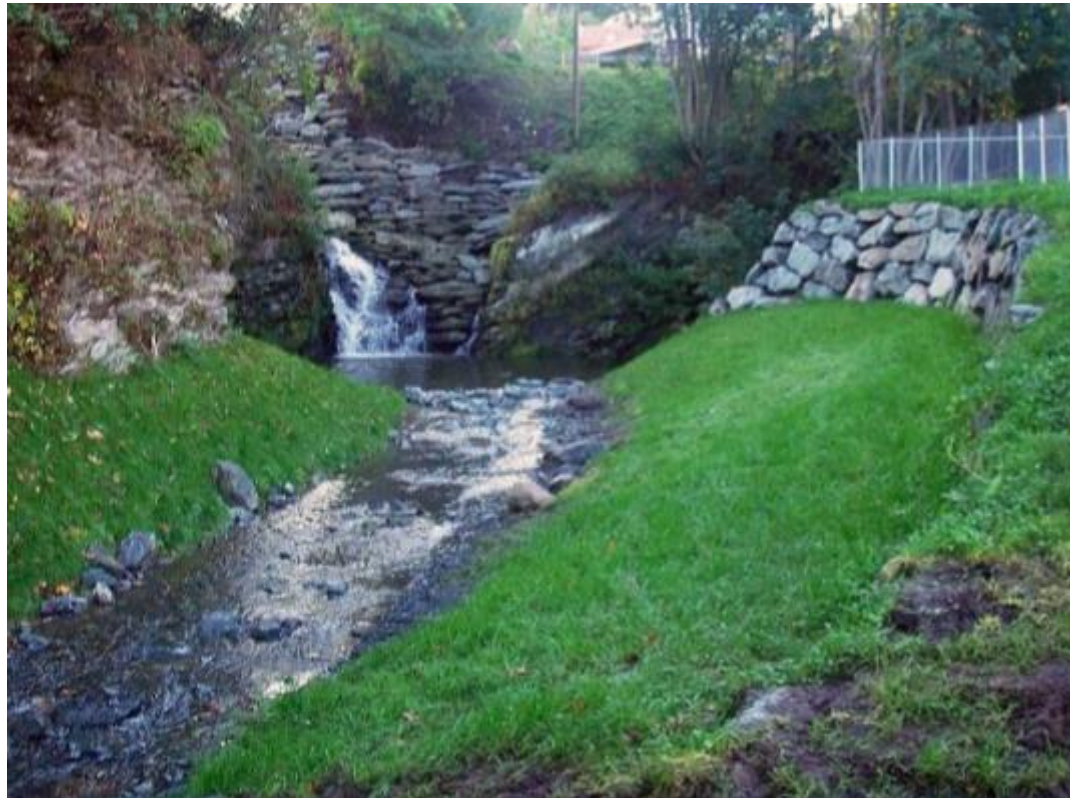
Denne plastringen i fossen i Ilabekken  
holdt ikke mål  
Måtte bygges helt opp på nytt

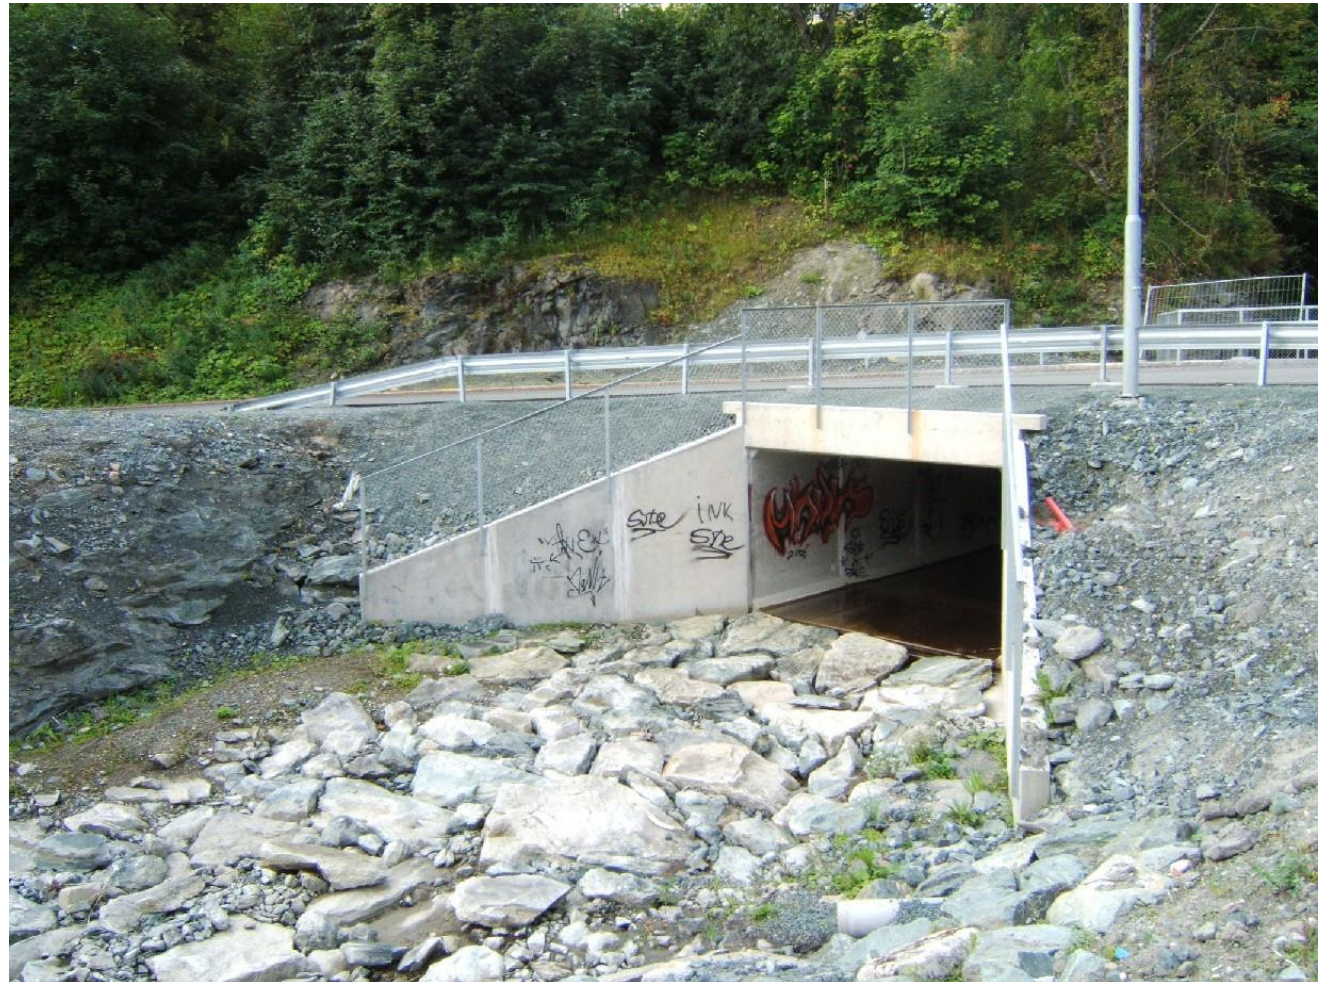
Vannet forsvinner under og rundt kulverten  
og kommer ut i foten av fossen

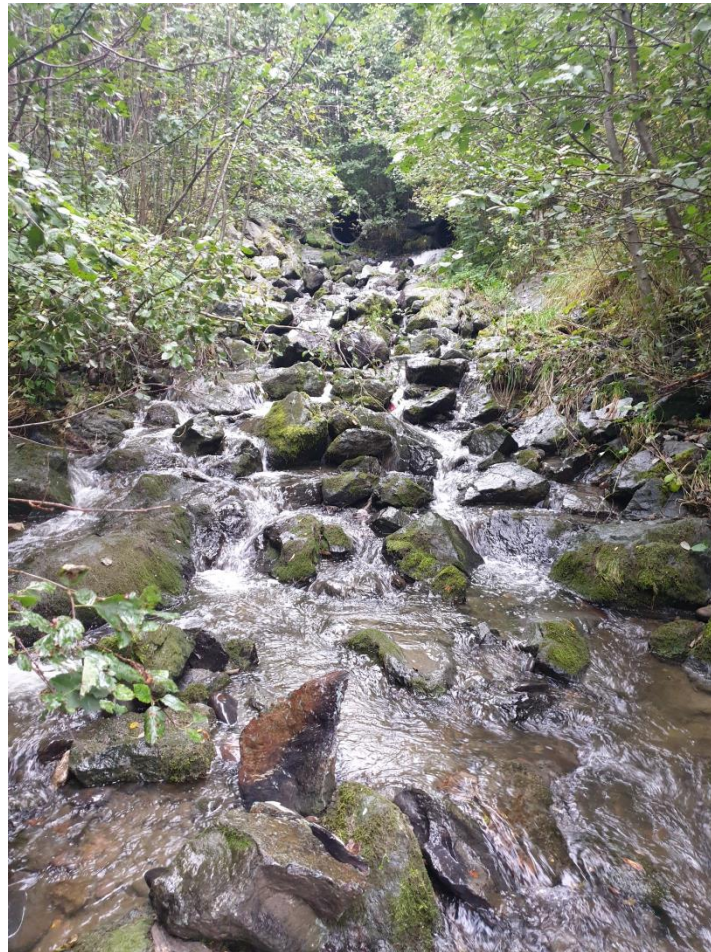
# Sverresdalsbekken – eksempel plastring sprengtstein, stabilt men ikke pent

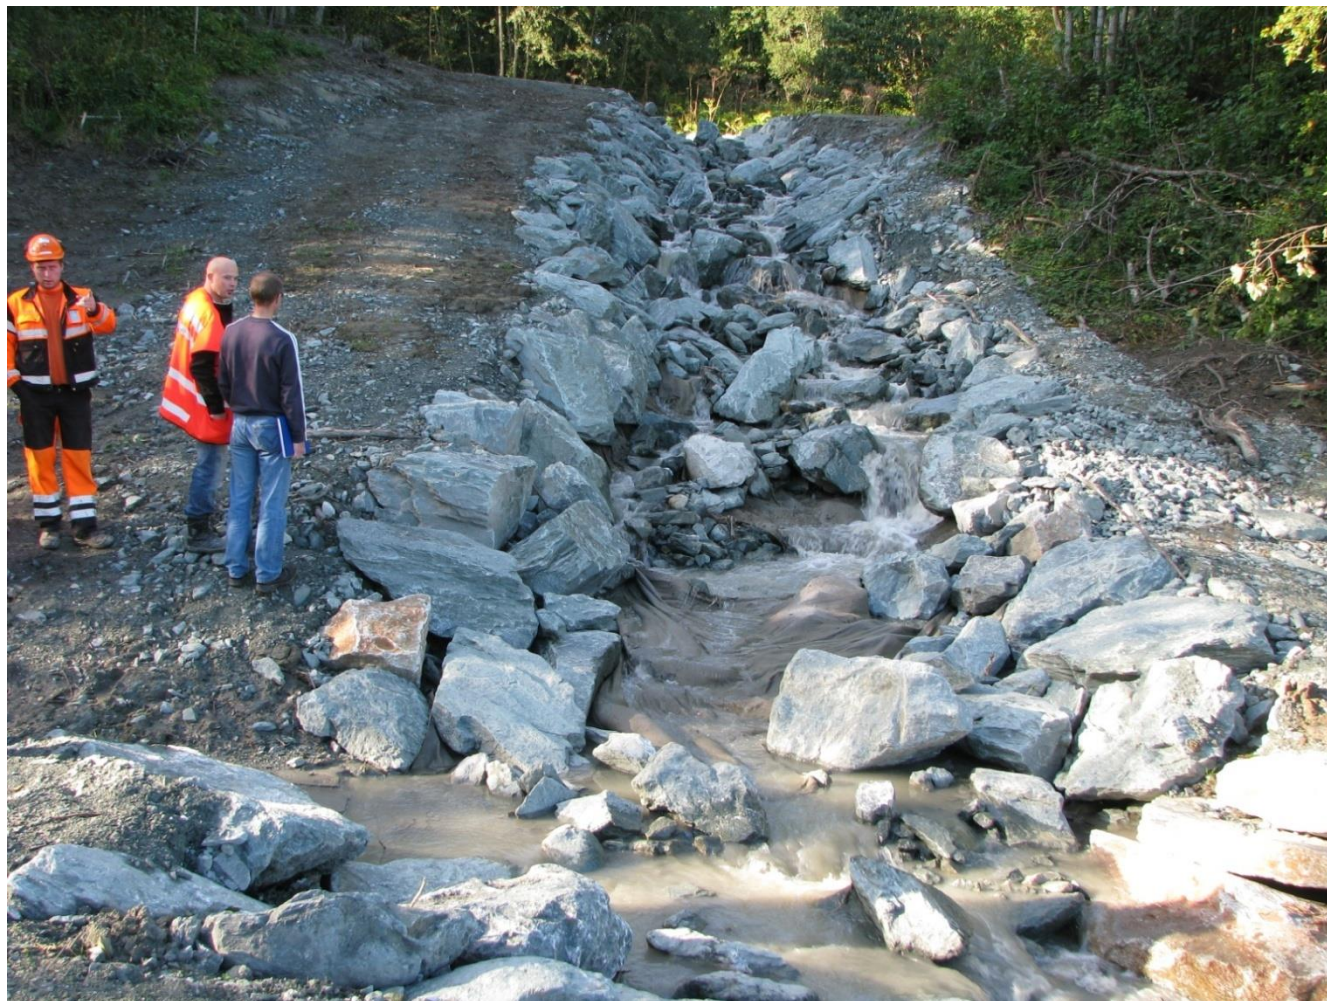
Sverresdalsbekken etter første vinteren 2009-2010

Bunnplastringen har sviktet og sideplastringen har rast ut

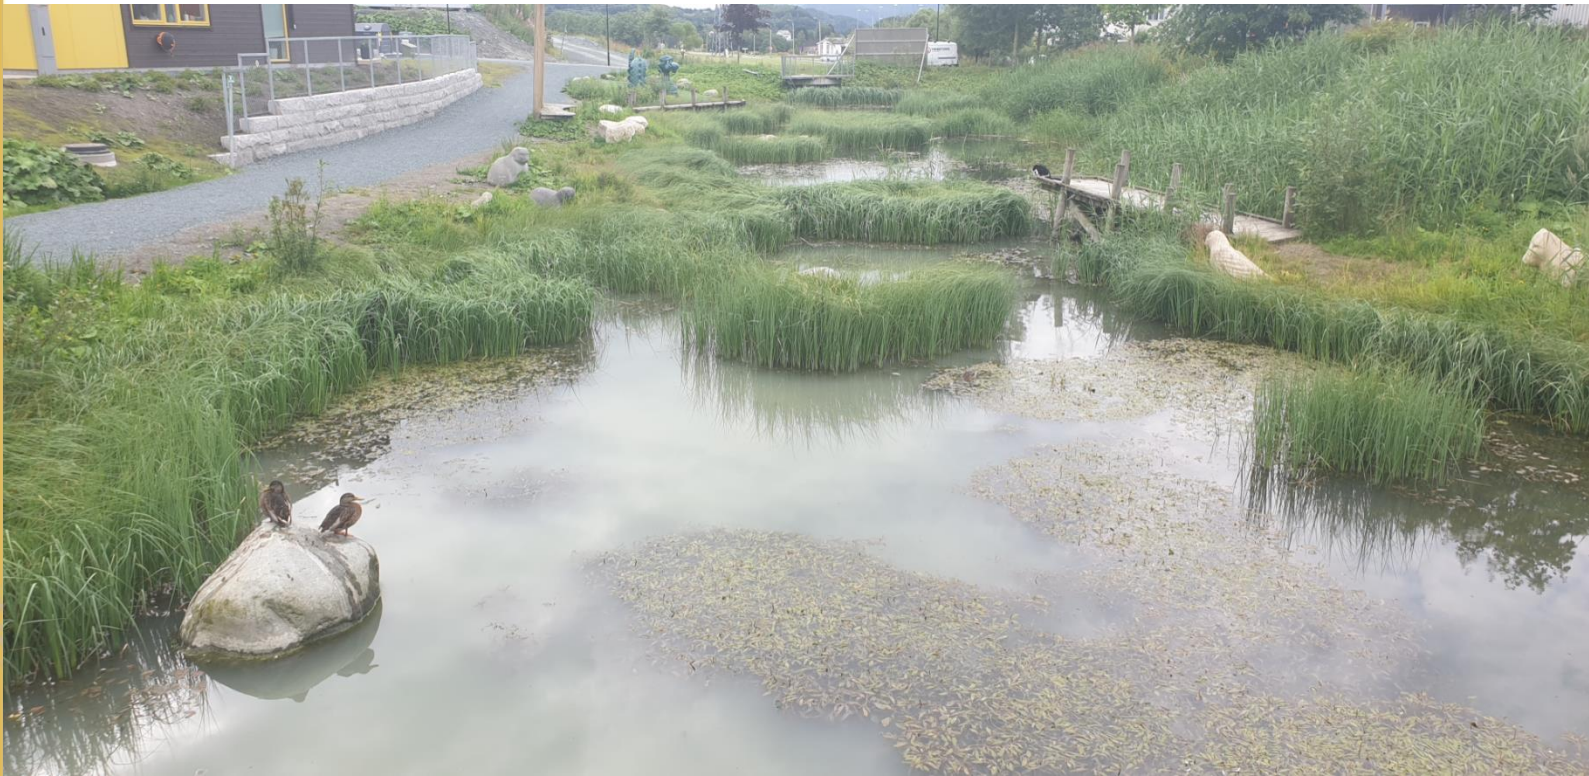
# Steindalsbekken i 2020 – kraftig plantevekst, tiltak nødvendig

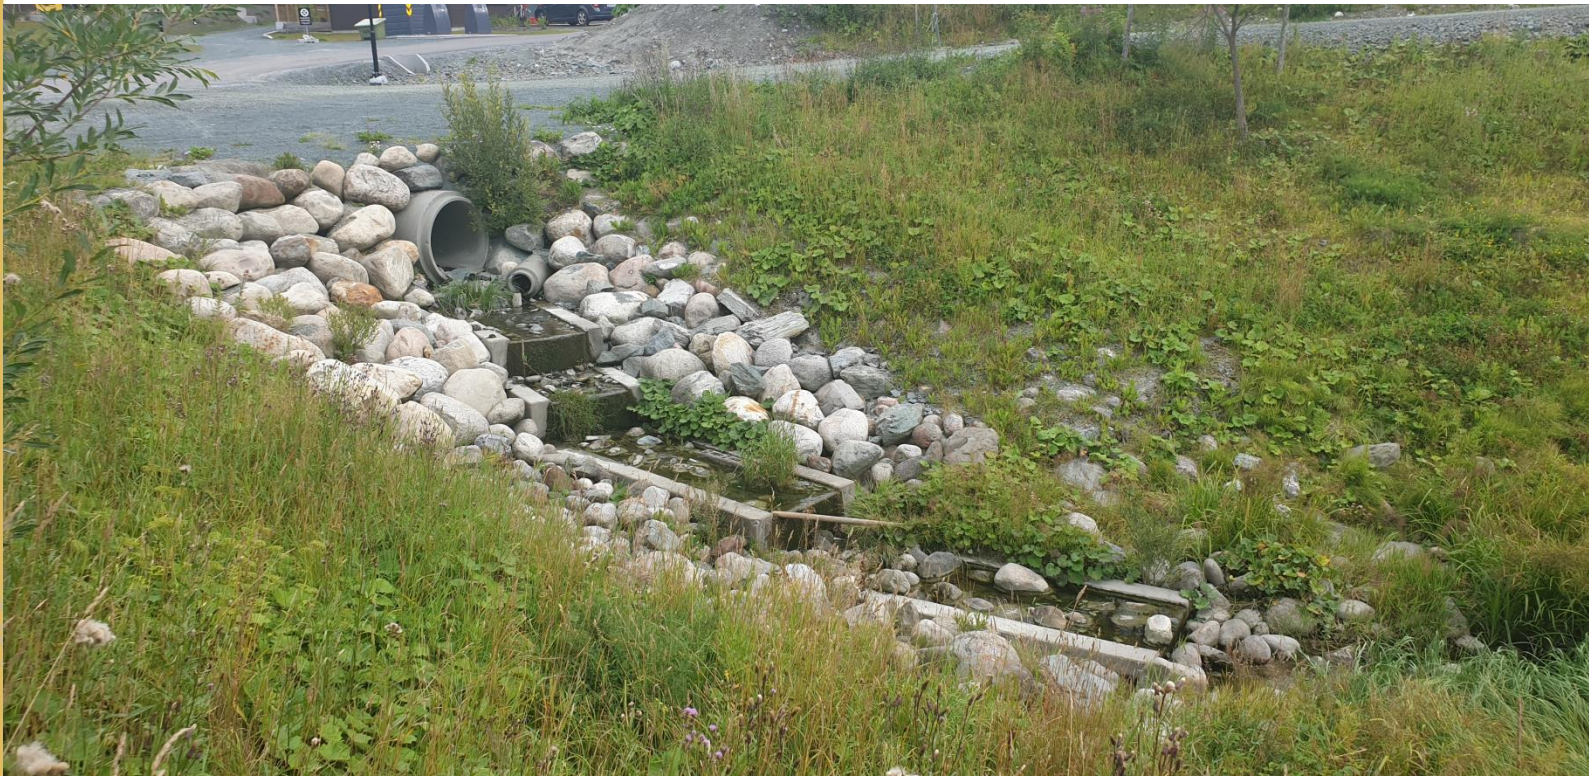
Steindalsbekken – vannet forsvant i  
plastringen – tiltak betongrenner  
Manglende vedlikehold er tydelig

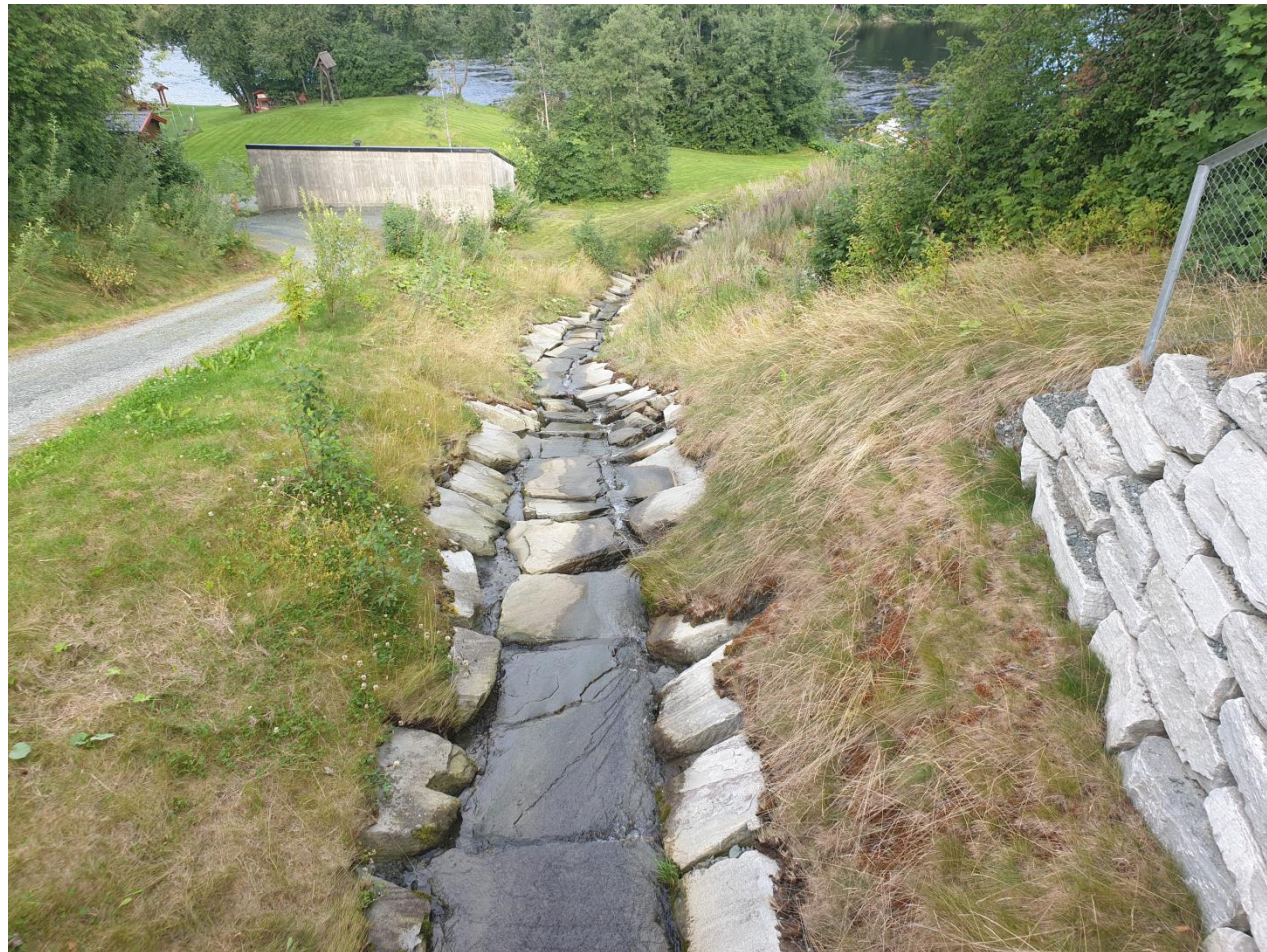
# Nardobekken, plastring med understøp – for høy hastighet
