## Refuging av Stortorvet i Oslo

Av FAGUS-rådgiver Knut A. Thorvaldsen

Følgende bildeserie (Alle foto ved Knut A. Thorvaldsen) viser fremgangsmåten og arbeidsprosessen ved refuging av Stortorvet.

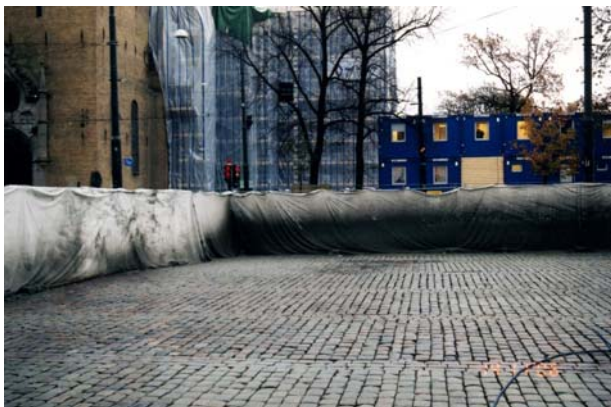
1. Nærmest hele torvflaten ble avstengt. Omgivelser og øvrig ferdsel ble beskyttet mot vann- og partikkelsprut med gjerde og duk.

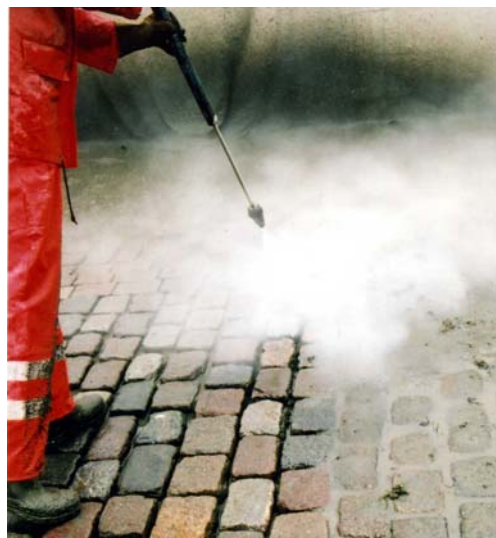
2. Kraftig høytrykkspyling fjerner de om lag 5 cm dårlige fugemassene.

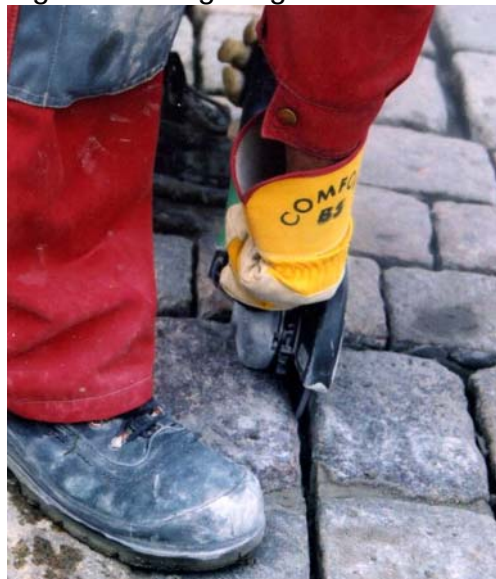
3. Annen manuell innsats var nødvendig enkelte steder. Det var viktig at minimum 3-4 cm øverst i fugen ble fri for gamle betongrester, slik at nytt fugemateriale skulle få godt feste.

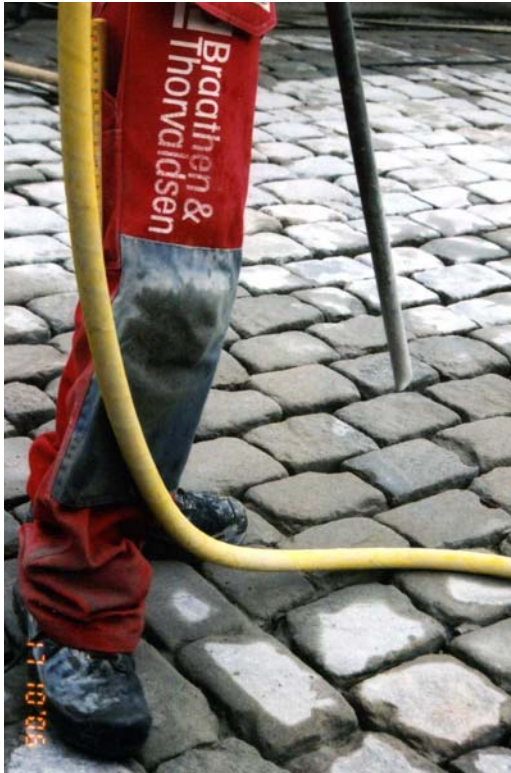
4. Høytrykksblåsing sørget for at all løs masse kunne samles opp og fjernes.

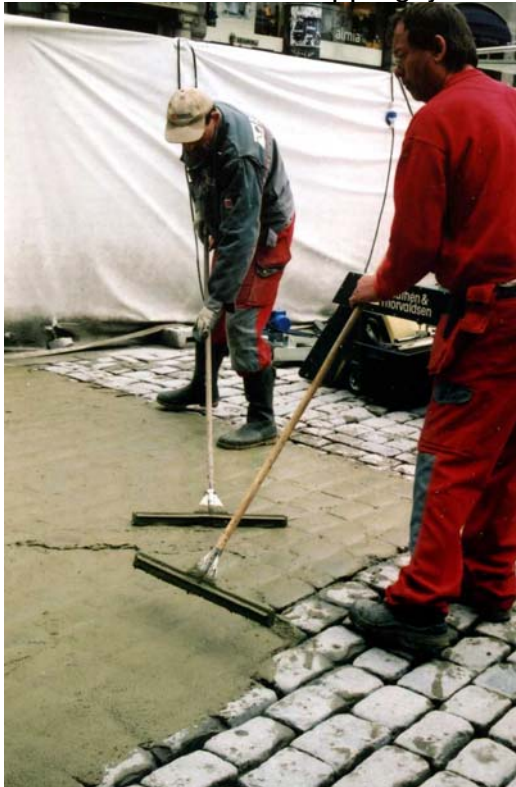
5. Ny betongmasse ble fremstilt ved å blande industrisement og to ulike typer finsand til grøtaktig konsistens som ble påført i fugene/belegget.

Til refuging av Stortorvet ble det benyttet en betongfugemasse som var utviklet i samarbeid med betongindustrien. Den hadde følgende sammensetning:

- 50 kg industrisement (rapid)
- 40 kg "grov" tørket sand, 0,5-1,2 mm
- 80 kg "fin" tørket sand, 0-1 mm

For å oppnå beste homogene konsistens må det benyttes tvangsblandemaskin.

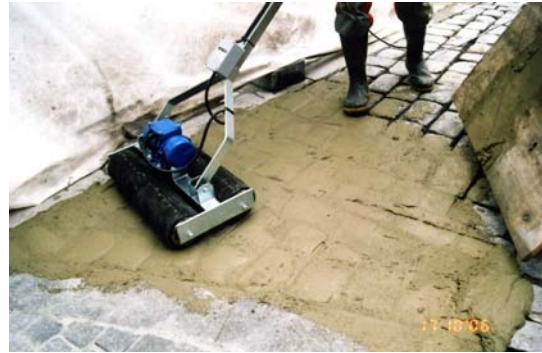
6. Fugemassen ble "komprimert" med lett vibratorplate for å være sikker på god pakking og fylling av fugene.

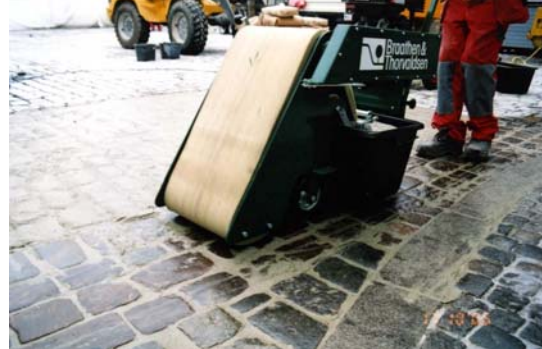
7. For å rengjøre brosteinoverflaten ble det benyttet "vaskemaskin" som er konstruert for slike formål. Det aller meste av overflødig fugemasse ble fjernet på denne måten. De få restene som ble igjen, vil forsvinne etter noen tids slitasje.

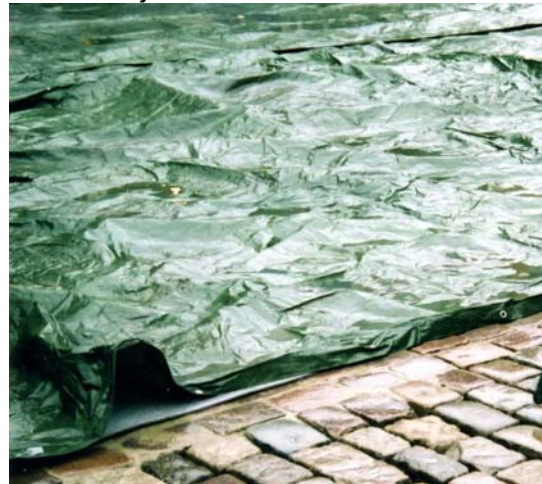
8. For å ivareta og fremme herdeprosessen er det viktig at belegg/fuger blir dekket med plast og holdes fuktig i min. 7 døgn for å hindre uttørking av betongfugene.
