Regnbedene i Bjørnstjerne Bjørnsons gate

Erfaringer etter 3 år

Bjørnstjerne Bjørnsons gate, Drammen

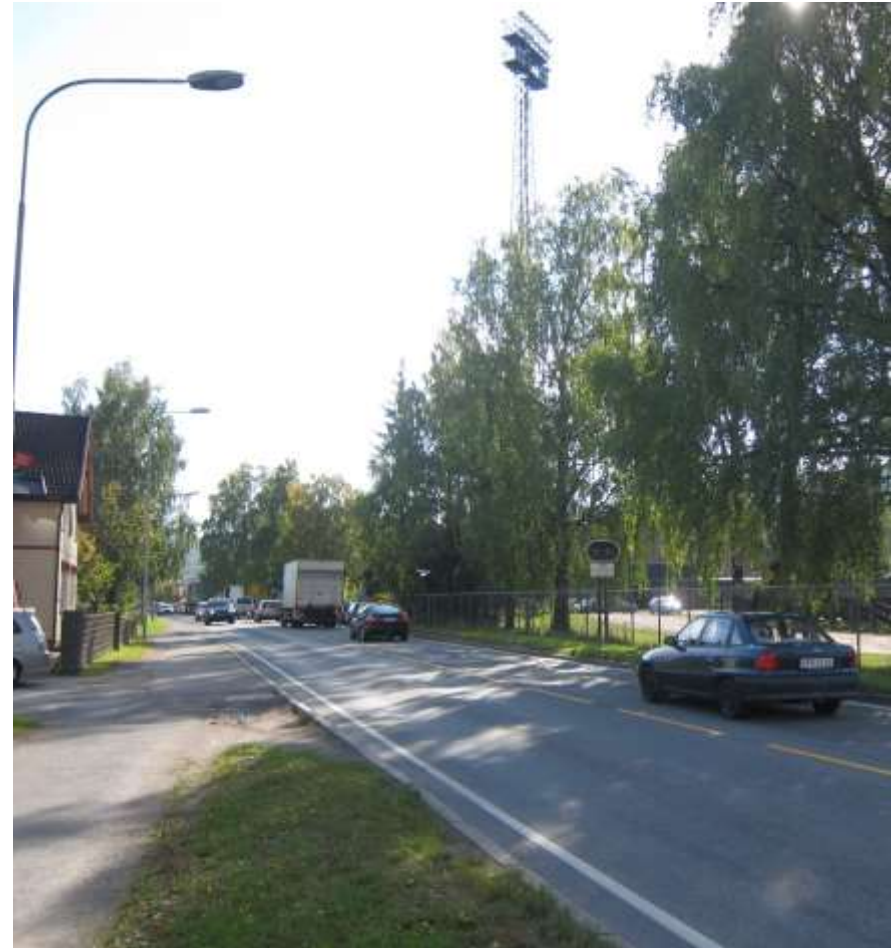
# Regulert løsning

- Firefelts allégate
- Trær i siderabatter og midtrabatt
- Gang- sykkelveg på begge sider

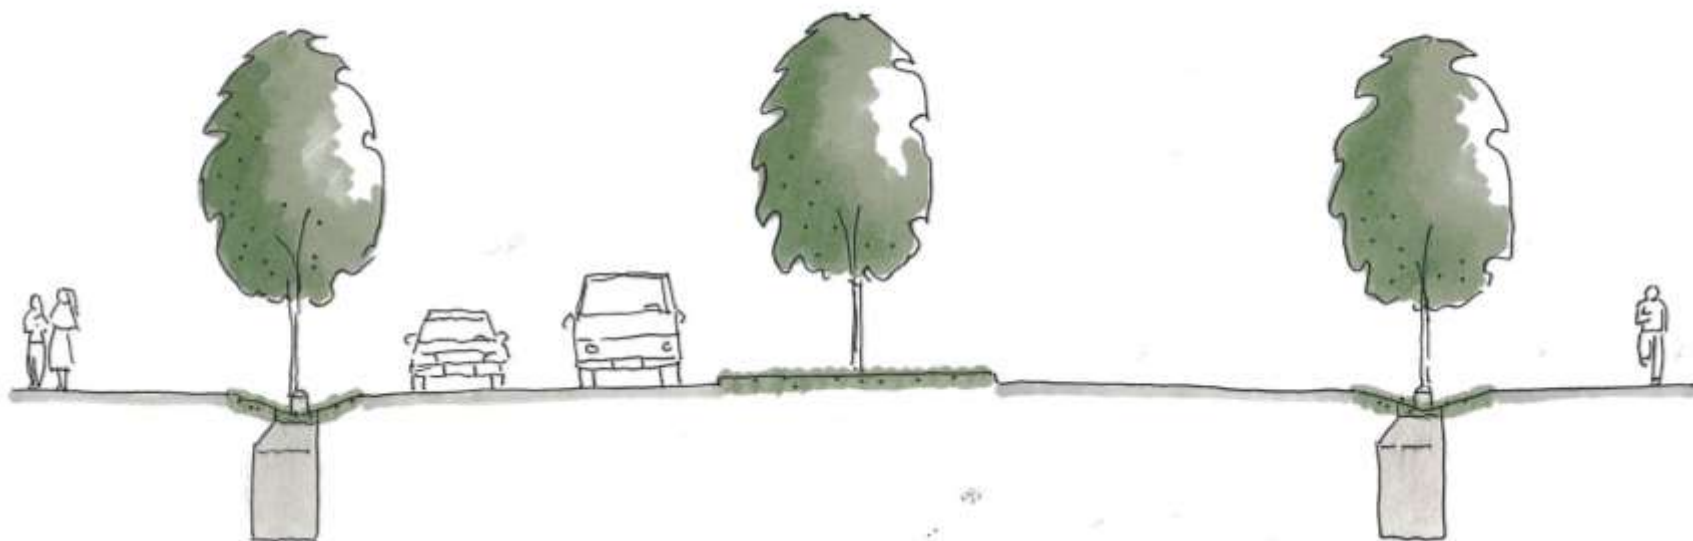
## Bygget løsning

Ingen overvannsrør under bakken, alt vann behandles i regnbed og swales i siderabattene.

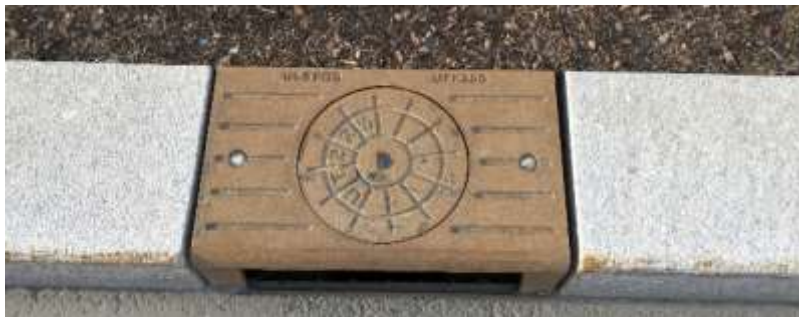
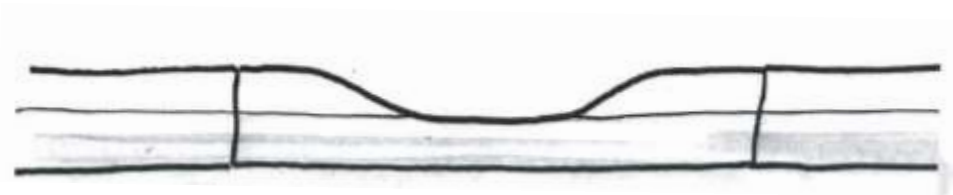
# Drenering til siderabatter

- Ingen kantstein
- Opphold i kantsteinsrekken
- Spesialkantstein med nedsenk
- Spesialkantstein med åpning
- Kjeftsluk

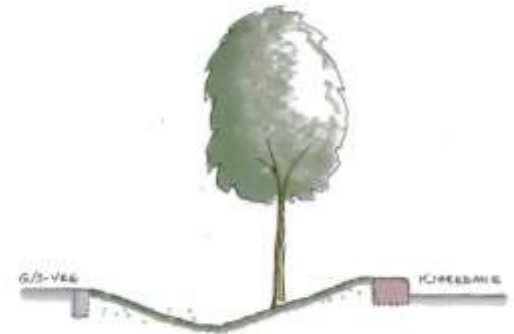
# Plassering av trær

- Bunn grøft – fare for drukning
- Mot kjørebanen – nært trafikken
- Mot g/s-veg

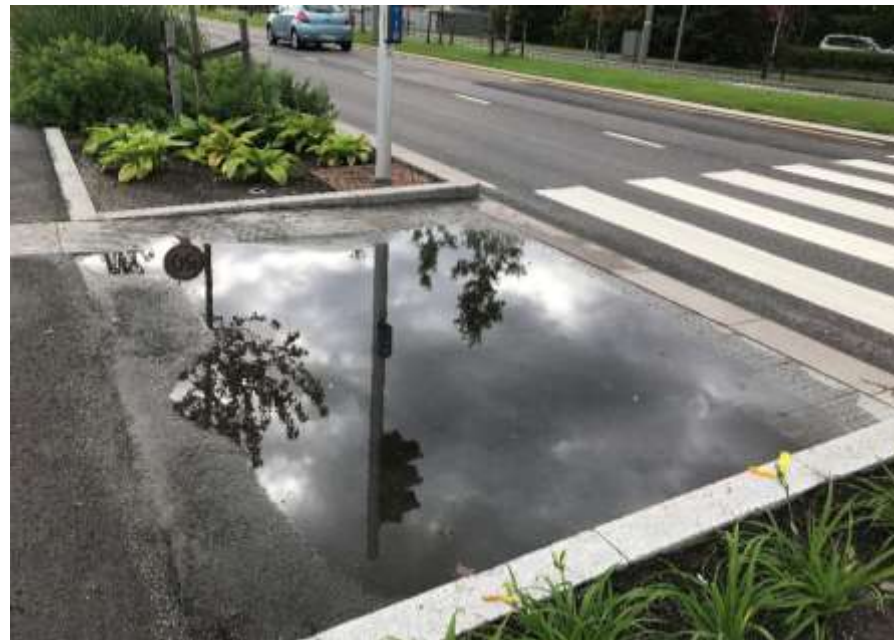
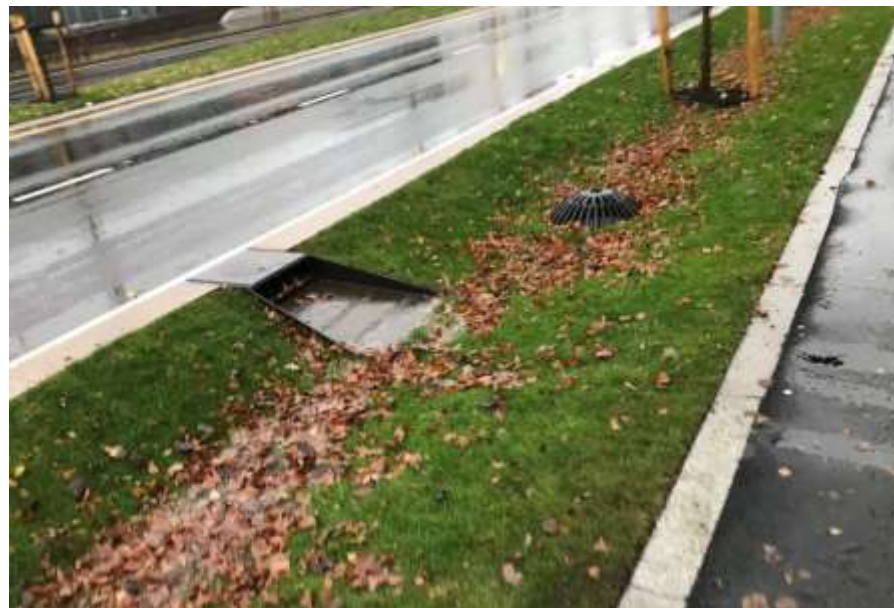
## Erfaringer plan- og byggefase

- Gateprofilet og fall mot sluk
- Toleranser i beskrivelsen
- Videreutvikling av kjeftsluk
- Kjørespor ødelegger systemets funksjon

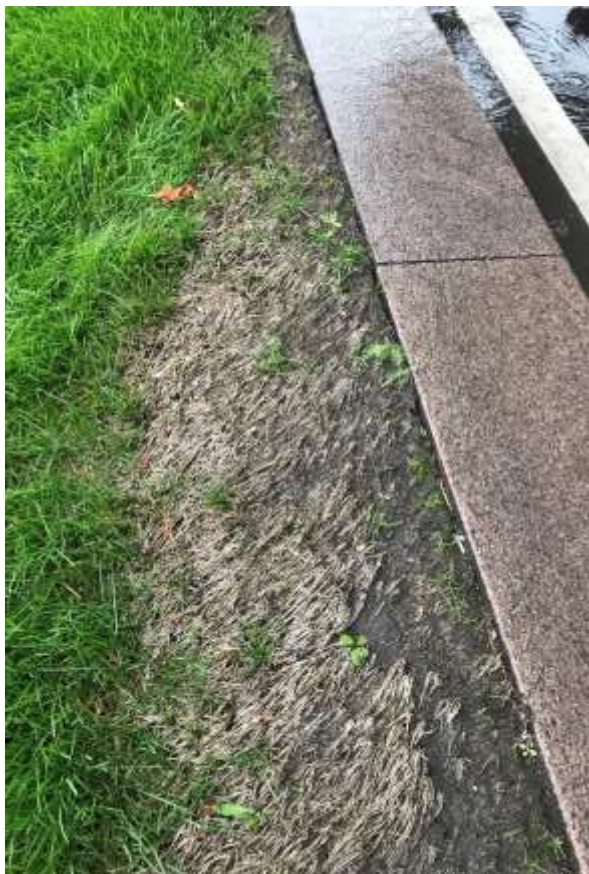
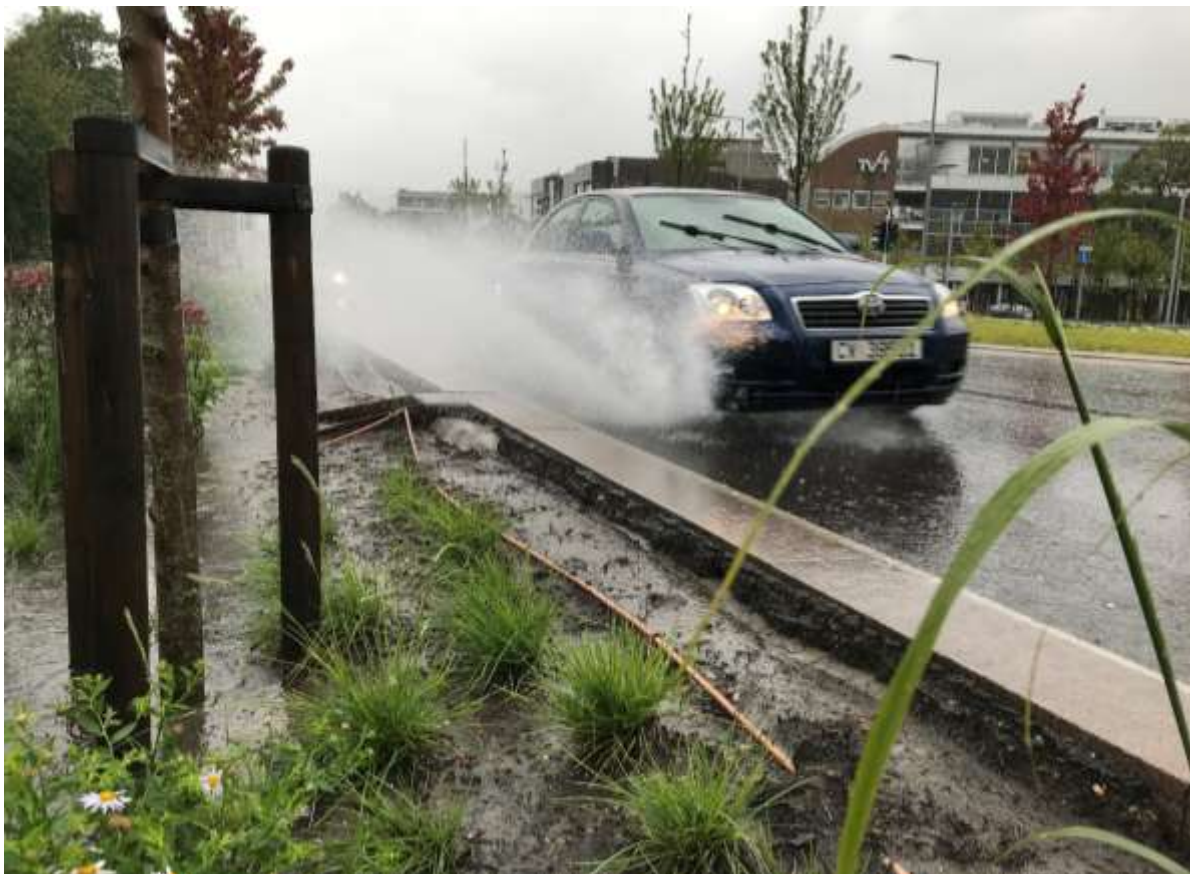
# Kjørespor

- For dårlig komprimering og asfaltlegging på vinteren ga kjørespor etter første vinter
- Store skader oppstår på grunn av erosjon ved vannsprut

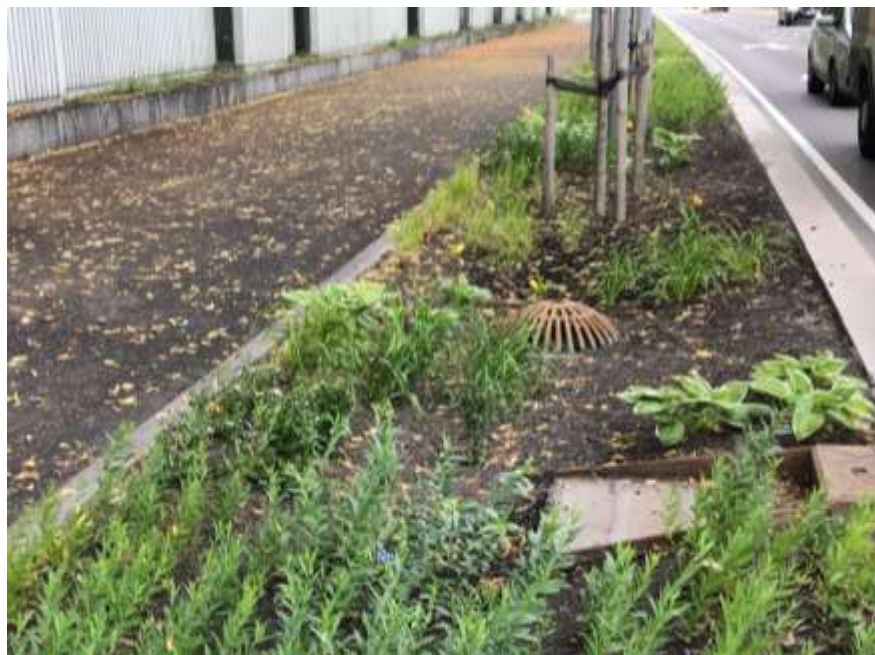
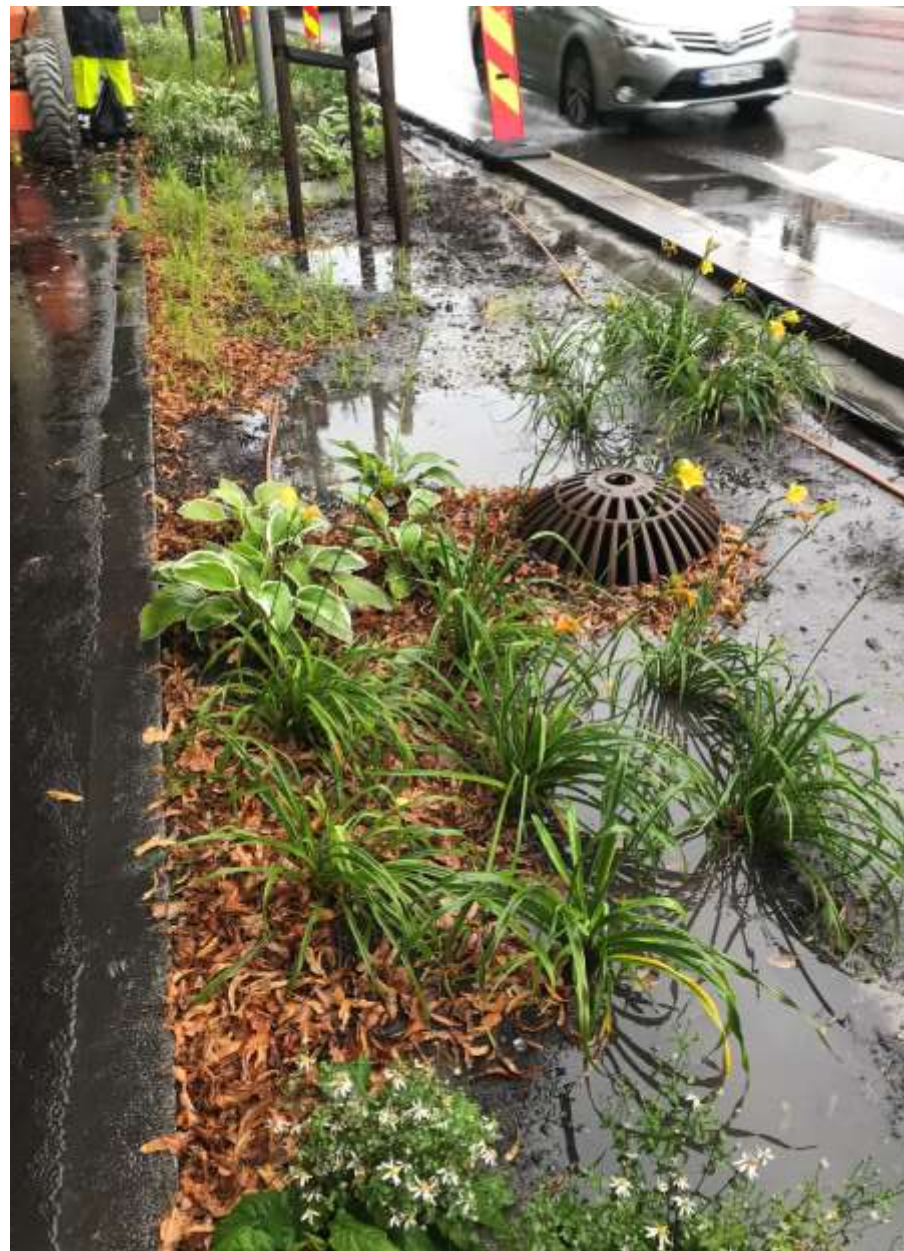
# Erfaringer driftsfase

- Kjeftsluk må renskes jevnlig, store skader kan oppstå på kort tid

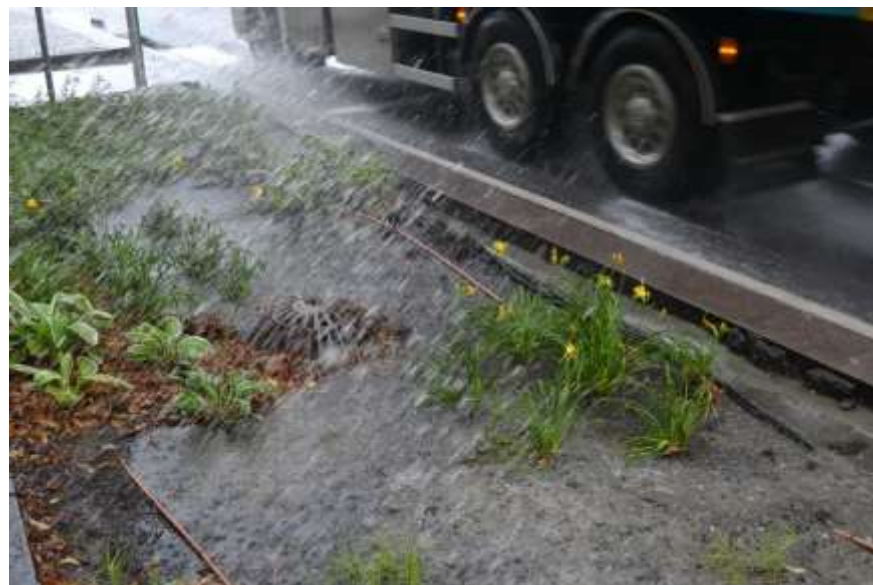
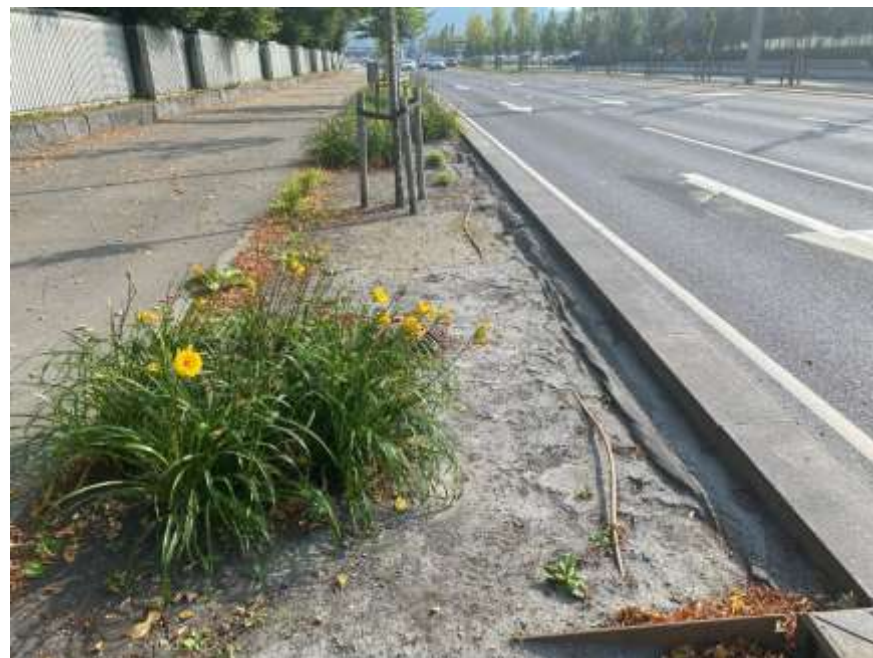
# Funksjonen er avhengig av plantevekst

Regnbedene blir ødelagt på to måter:

- Akutt sprut
- Gradvis kollaps

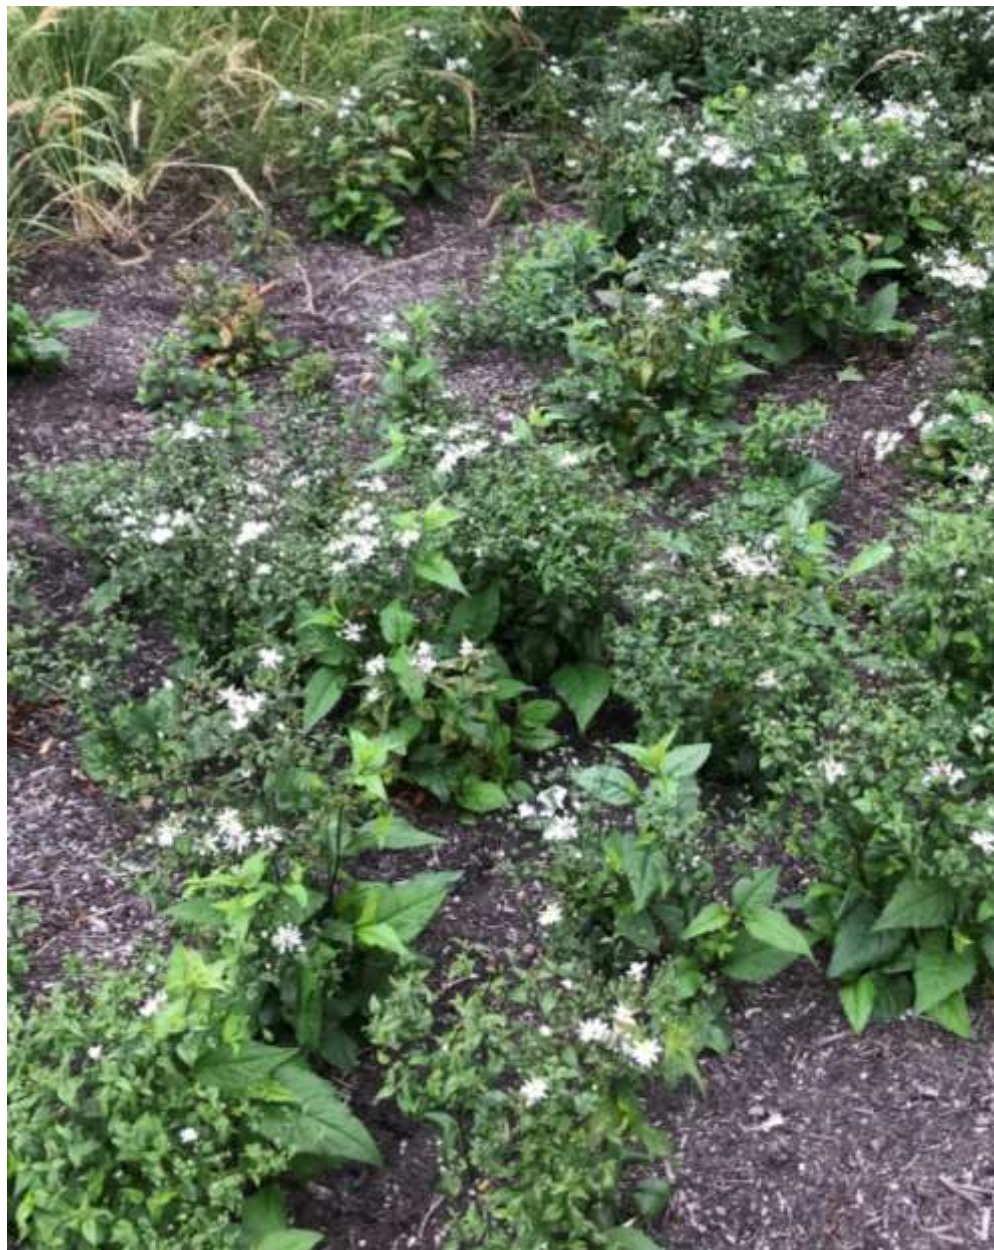
Dødelighet av stauder i regnbed i Bjørnstjerne Bjørnsonsgate
