# SKJØTSEL AV REGNBED

Erfaring med skjøtsel av regnbed  
Deichmansgate

# Deichmansgate – Pilotprosjekt regnbed for overvannshåndtering

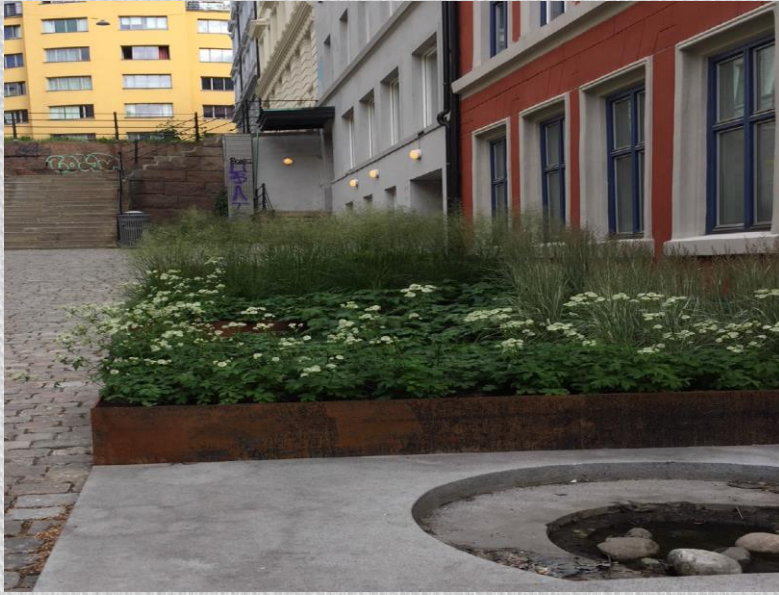
Bedene kan ha en midlertidig vannstand på opptil 25 centimeter, og totalt er det 200 kvadratmeter med regnbedoverflate. De er dimensjonert for å kunne håndtere 50 mm nedbør i løpet av et døgn og har en fordrøyningskapasitet på 60.000 liter.

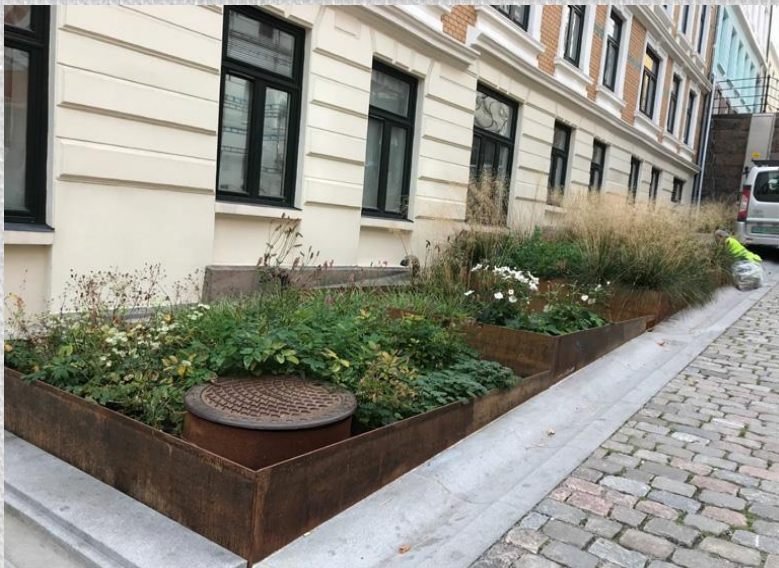
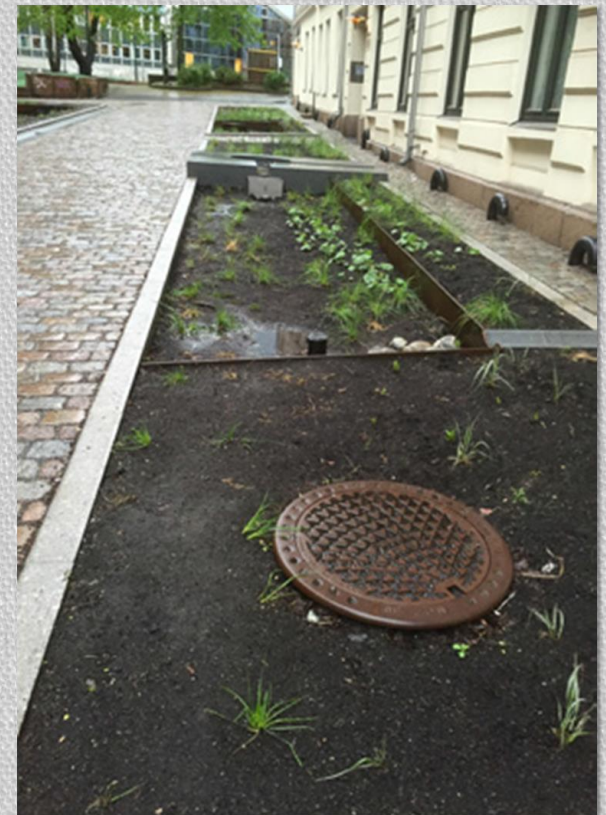
Masterelev ved NMBU med veileder får hjelp av  
Oslo Brann og redning.  
De tilfører vann som tilsvarer 20 års regn.

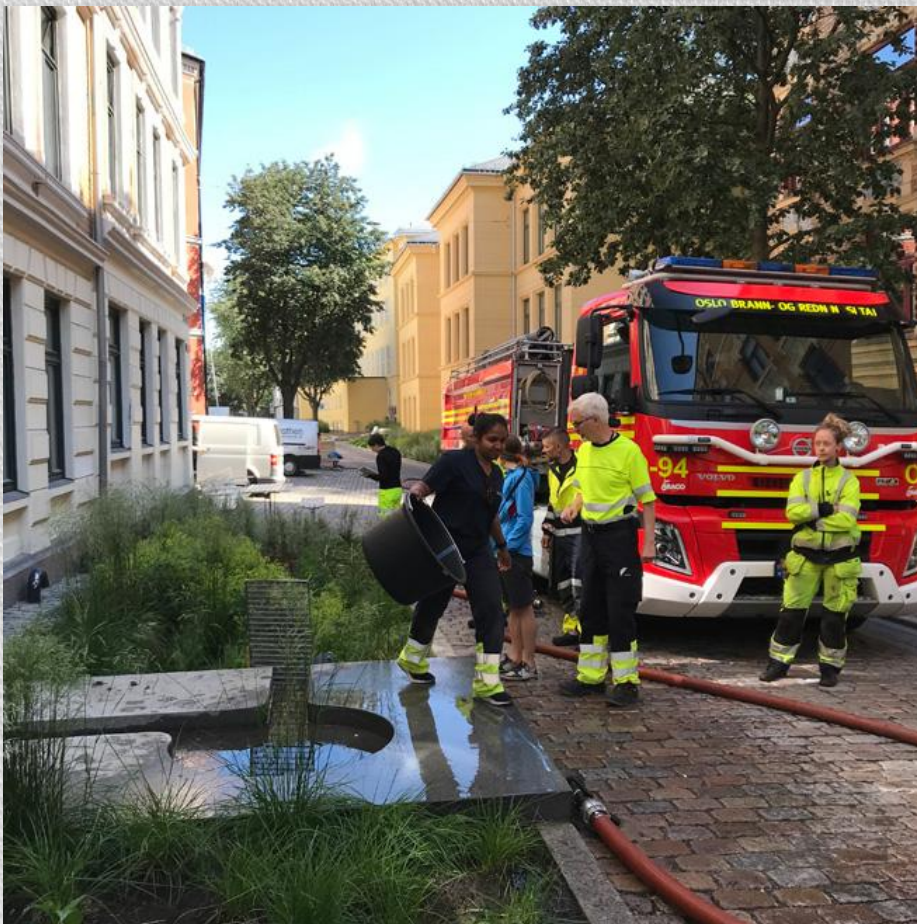
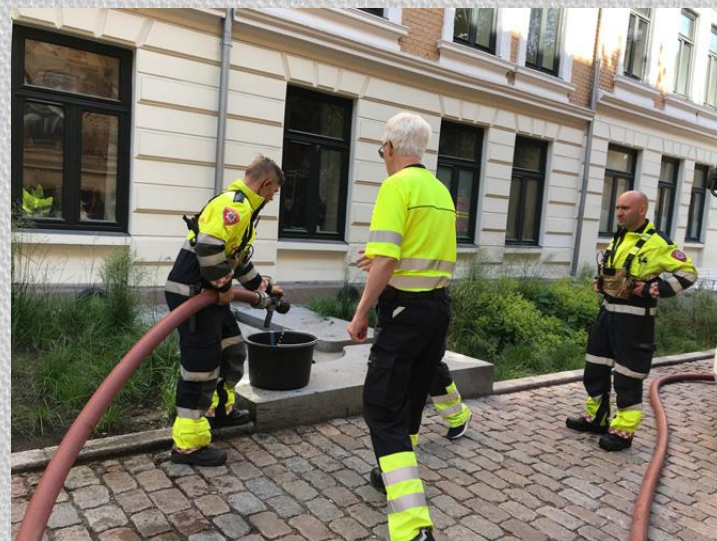
Regnbedene fylt opp med vann, og infiltreringstid måles.

Helgen i forkant hadde Oslo, i følge brann og redning et regnfall som tilsvarte 100 års regn.

Plantene tålte påkjenningen bra.

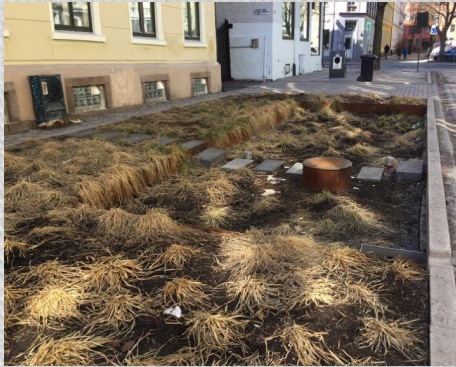
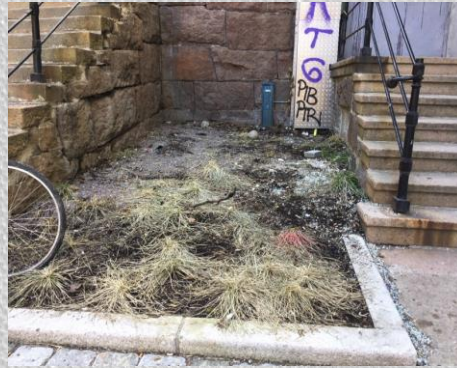
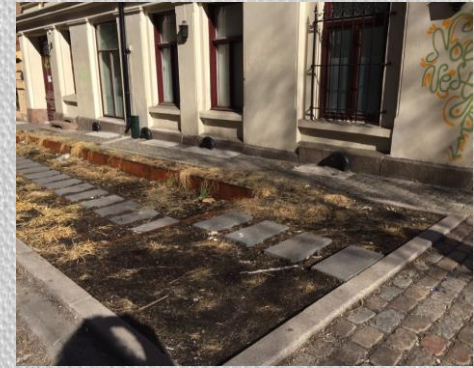
April 2018

Ekstremvarme og tørke – regnet ikke på tre måneder

Dessuten veldig kort vår – vi gikk fra -10 til +30 på omtrent tre uker.

Behov for vanning i den værste tørkeperioden

En del lusing før veksten tok seg opp.

Liten vekst i løpet av sommeren, men når regnet og heten ga seg på ettersommeren, tok veksten seg opp igjen.

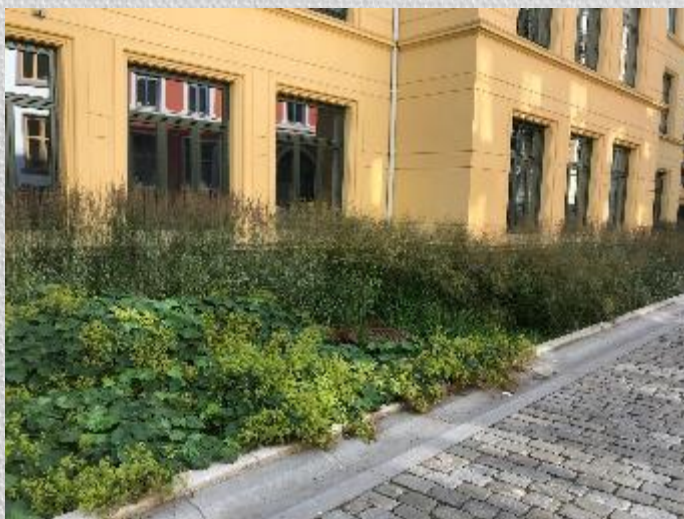
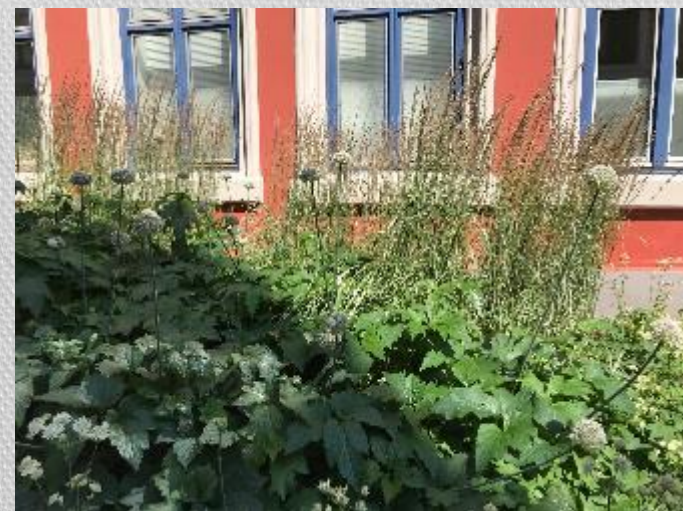
Sommer 2019

Stort sett et normalt år, men litt kald og våt vår + flere runder med ekstremnedbør.

Luking på vår/forsommer.

Jevnt over god vekst.

Blomstrende stauder som f.eks Iris, Echenicea og Ecinopsis har vokst seg synlig kraftige.

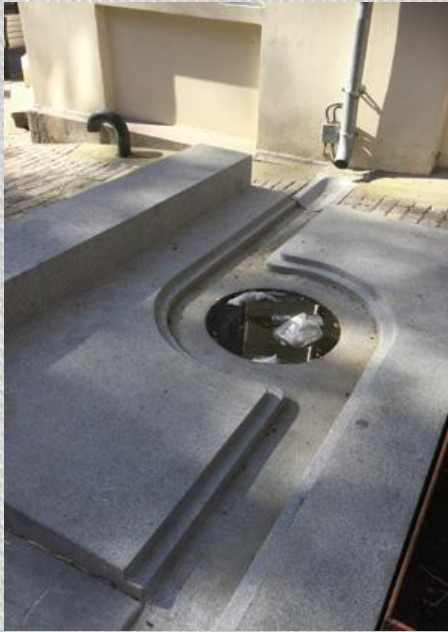
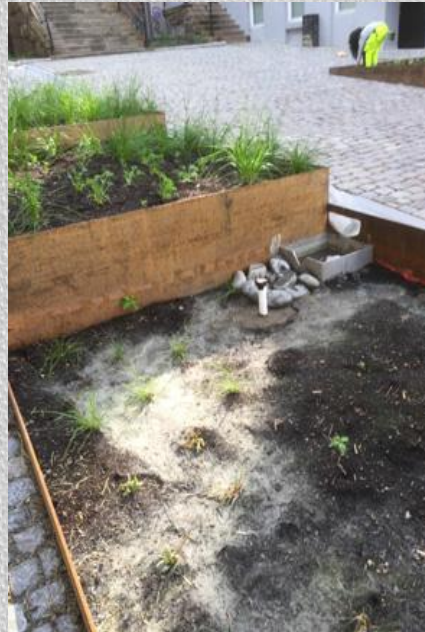
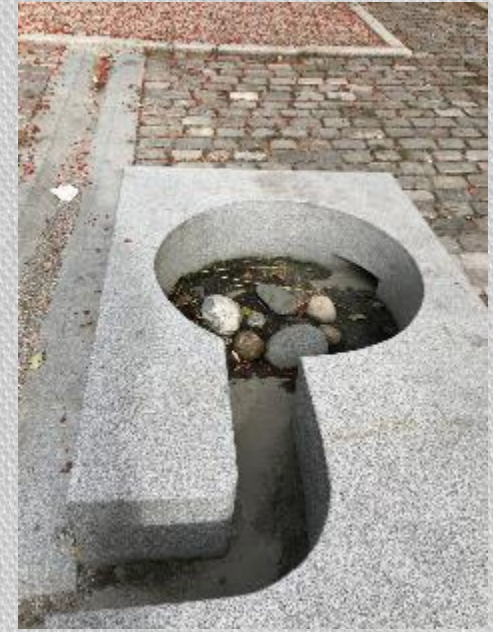
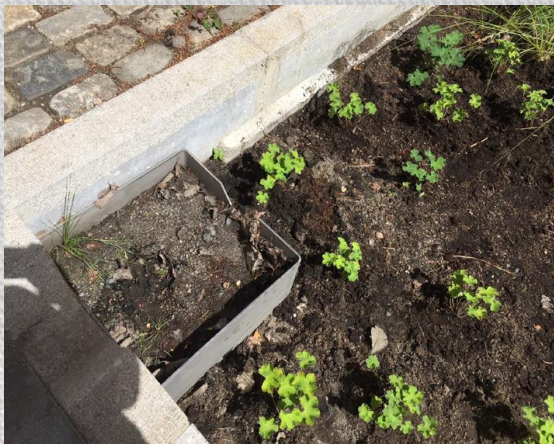
# Vann

Manglende vedlikehold av innløpskasser, vannrenner og vannskulpturer skjemmer anlegget.  
Har det betydning for infiltrasjonsevnen i bedet

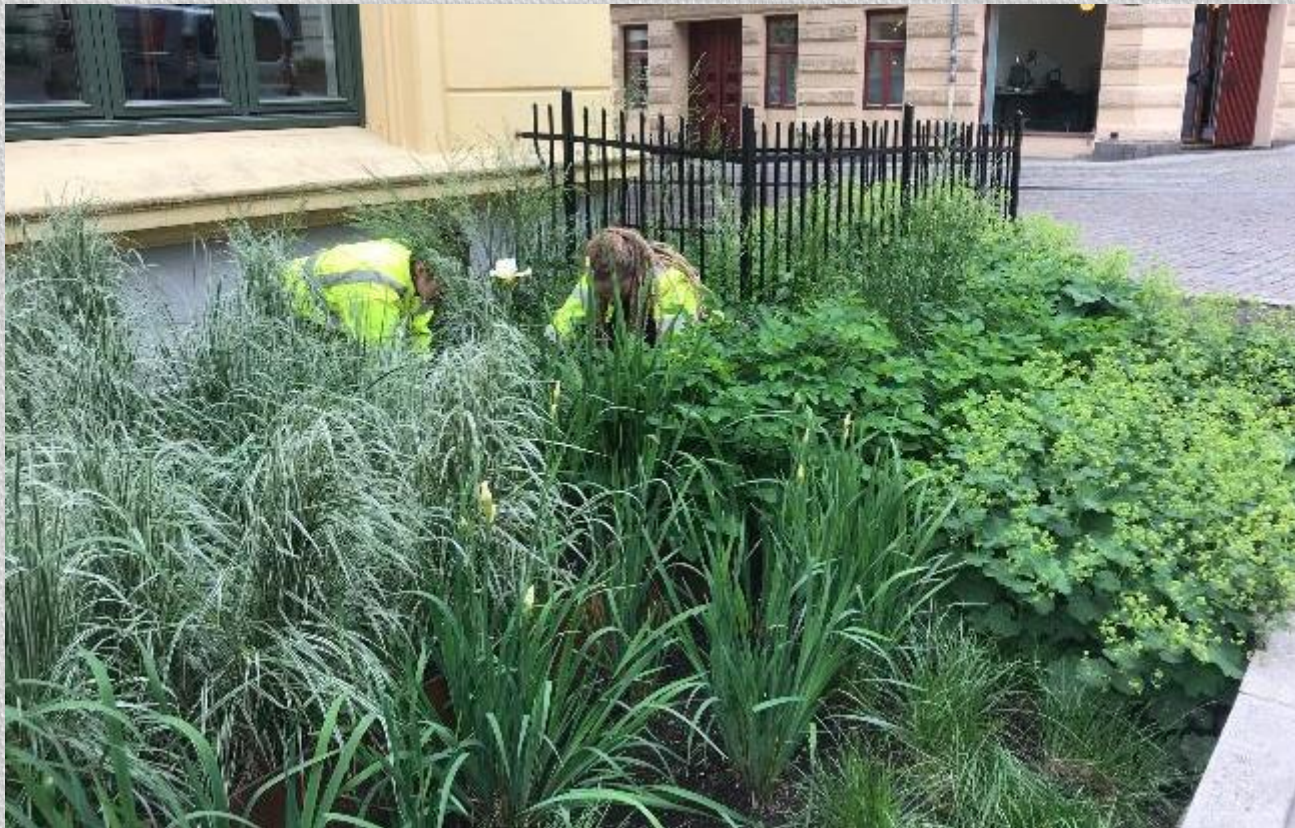
# Ugress og hundetoalett

Fjerning av ugress er en viktig del av skjøtsel i staudebed.

Særlig på våren, og i etableringsfasen før plantene har vokst seg store nok til å utkonkurrere ugresset.

At bedene brukes som toalett av de firbeinte er også et stadig tilbakevendende problem. Det er lite hyggelig for oss som jobber midt i det, men også fordi forårsaker nedtrampede planter og hardpakket jord fra store hunder og fra tobeinte som faktisk plukker opp etter dyra.

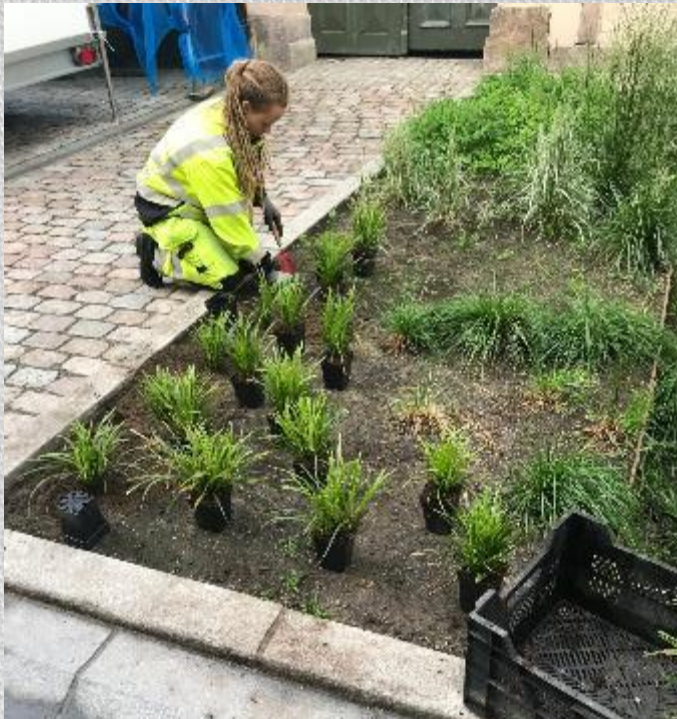
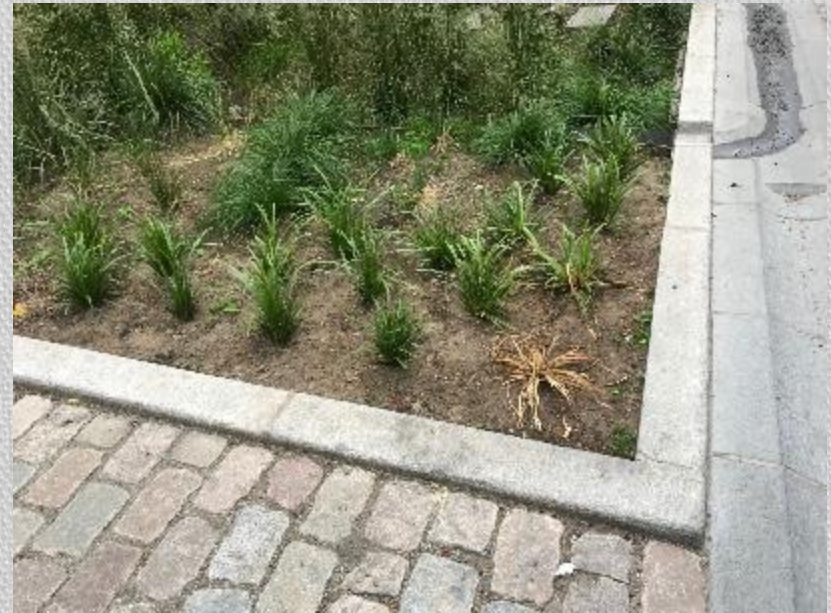
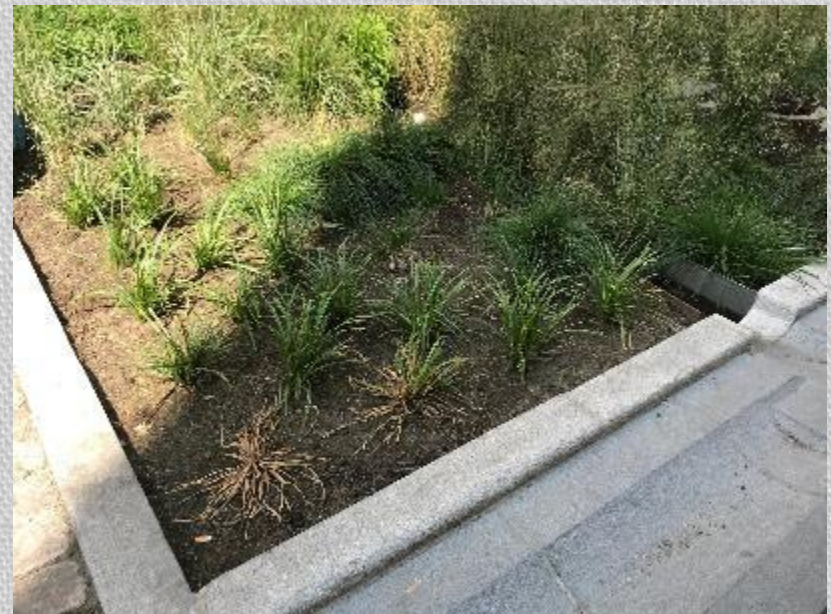
## Slitasje – hovedsakelig mekanisk.

Fotgjengere tar snarveier og kutter hjørner, biler for av og pålessing og ved snørydding.

Her erstatter vi utgåtte planter – bildene til høyre viser at etter 2 uker har den ene planten visnet – etter nok en uke begynner naboplanta også å skranke. Sannsynligvis er dette hjørnet blitt et hundetoalett.

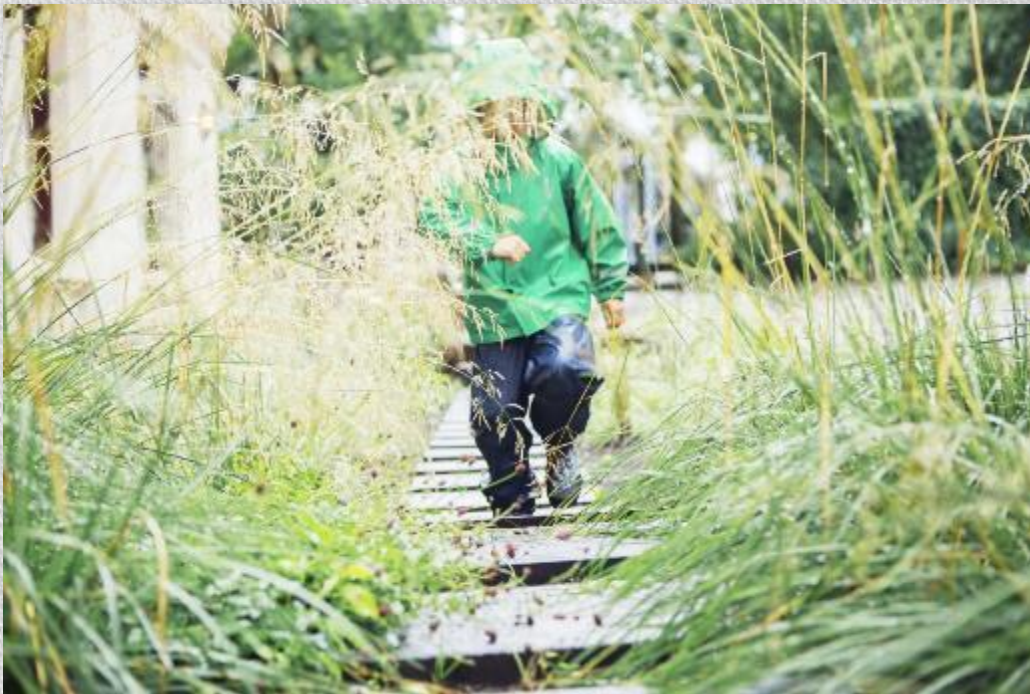
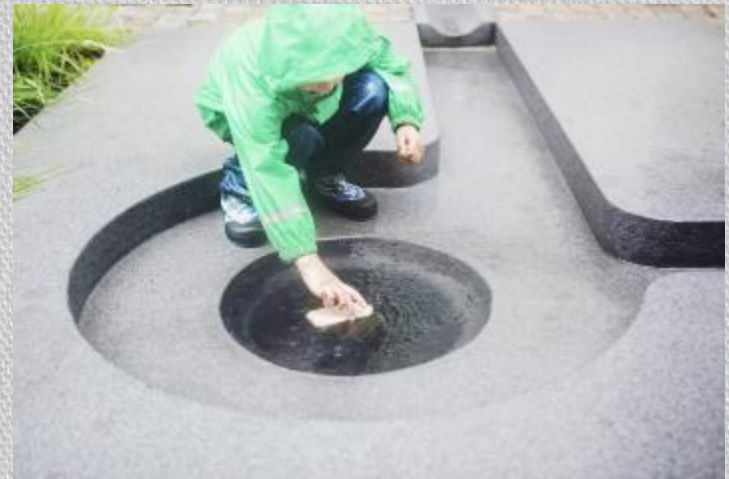
## Beliggenhet og bruk

Tråkkheller gjennom bedet innbyr til bruk/lek

Trafikk og slitasje i anlegget

Renhold og vedlikehold – bør man stille høyere krav til et gatetun?
