# **Ilabekken, fra problem til blågrønn løsning.**

Svein Harald Selliseth  
Byggeleder/Kontrollingeniør

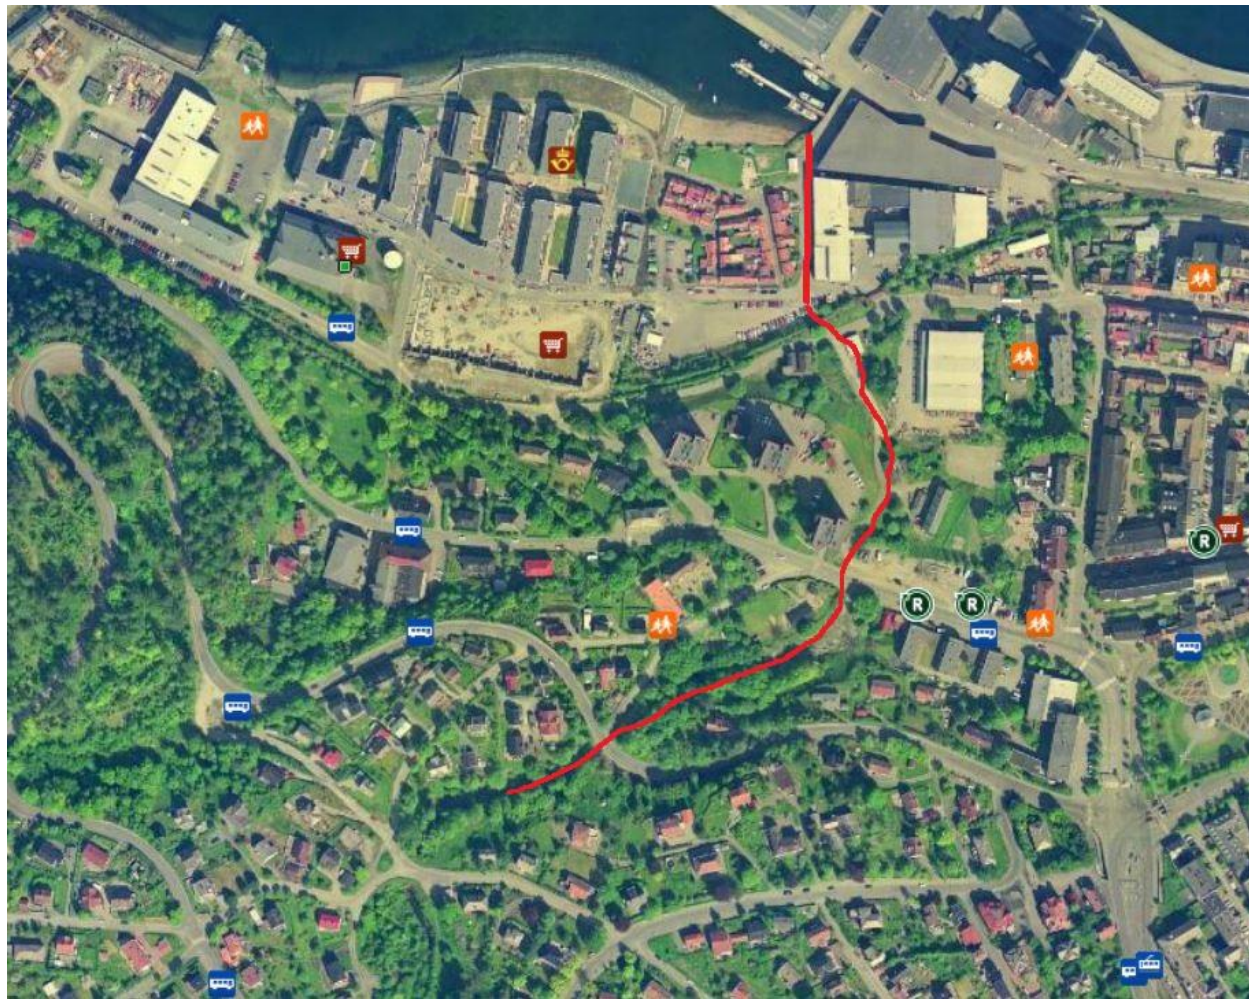
*Slik så området ut før åpning.*

- Kloakk ikke separert.
- Område brukt som lager og mye avfall og forurenset masse.
- En del felleferdige hus i området.

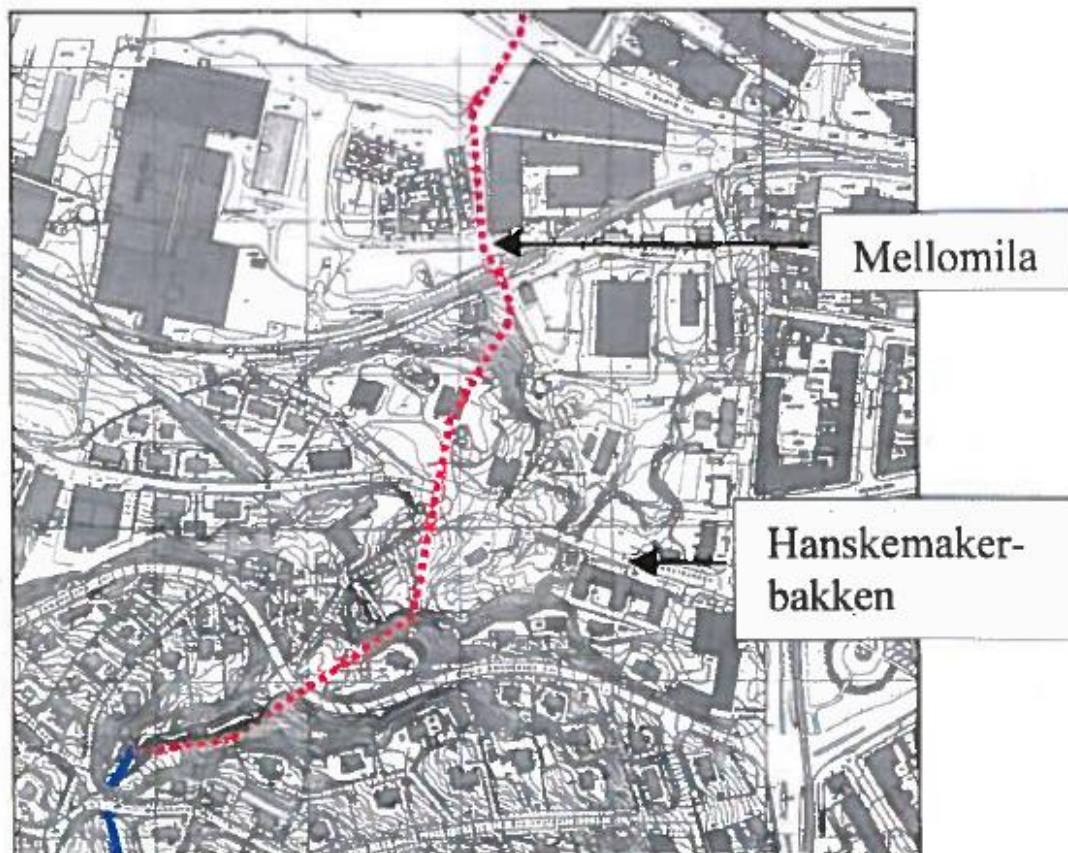
*Kart fra siste halvdel av 1970-tallet. (Blå strek er åpen bekk, rød stipling viser bekk i kulvert)*

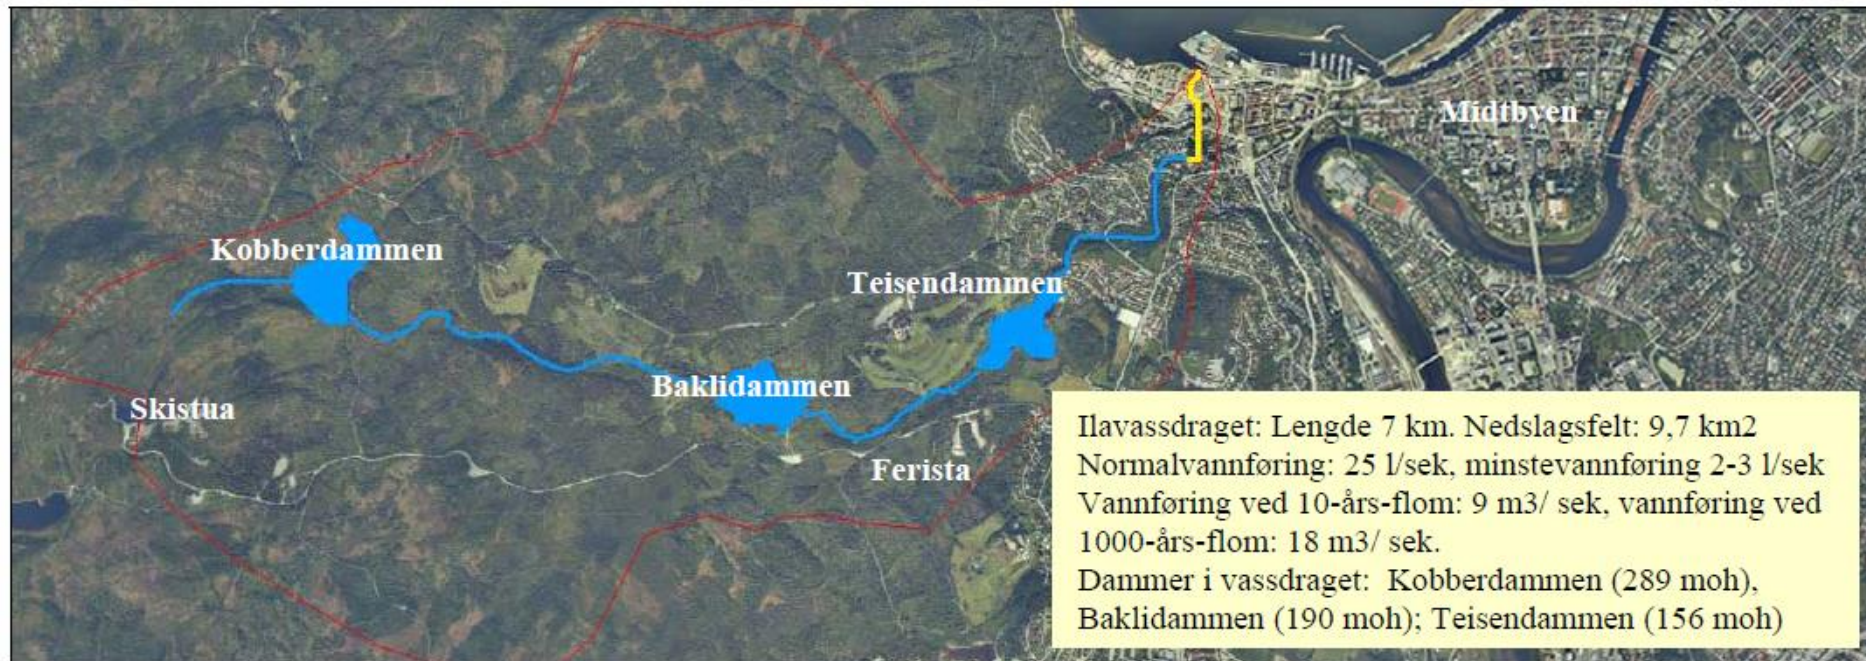
Kart som viser Ilavassdraget og plassering av dette i forhold til Midtbyen. Gul farge viser strekning som ble åpnet i 2006. Blå farge viser resten av Ilavassdraget med dammene. Tynn rød strek viser avgrensning av nedslagsfeltet til vassdraget

- Bekken er sikret en minstevannføring på 80 l/sek ved regulering av Teisendammen.

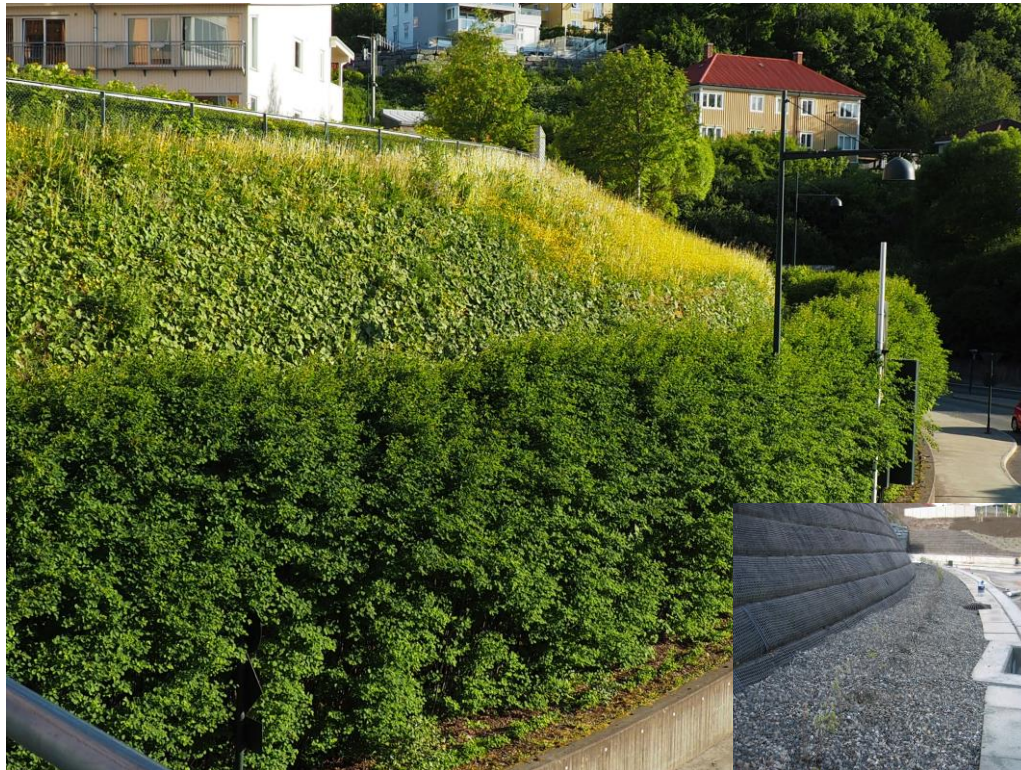
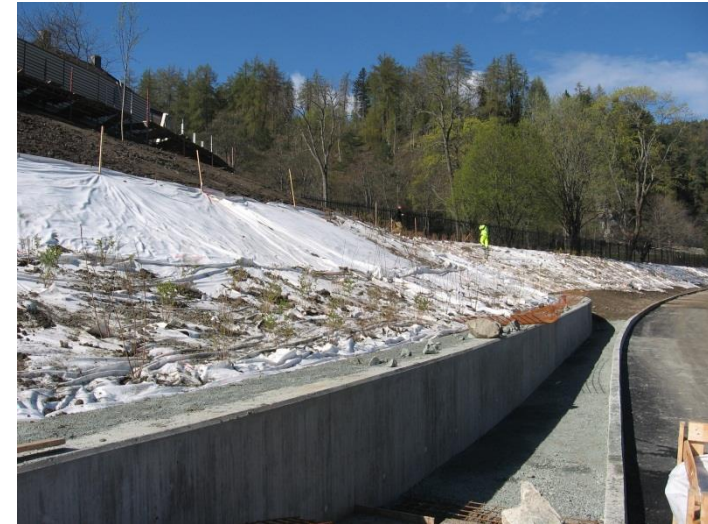
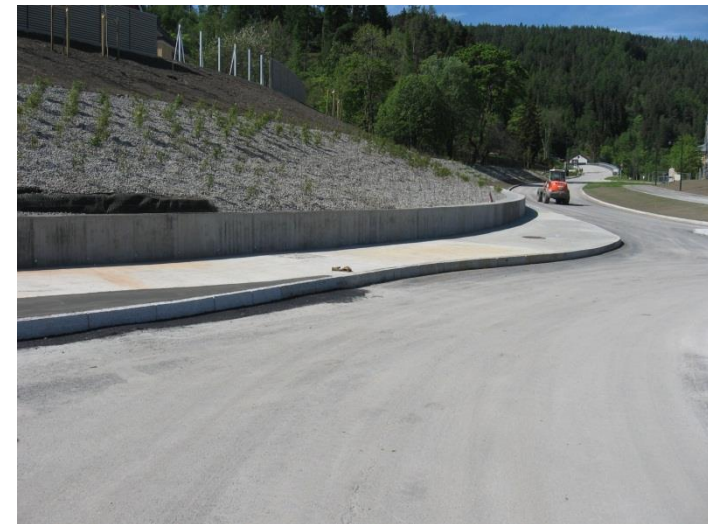
*Naturgrus som dekkmiddel.*

Prosess 74.662, Ugressbeskyttelse.  
Planteduk med naturgrus, 10 – 30 mm.  
Lagtykkelse 7 – 8 cm.  
350 m<sup>2</sup> beskrevet, lagt 1326 m<sup>2</sup>.

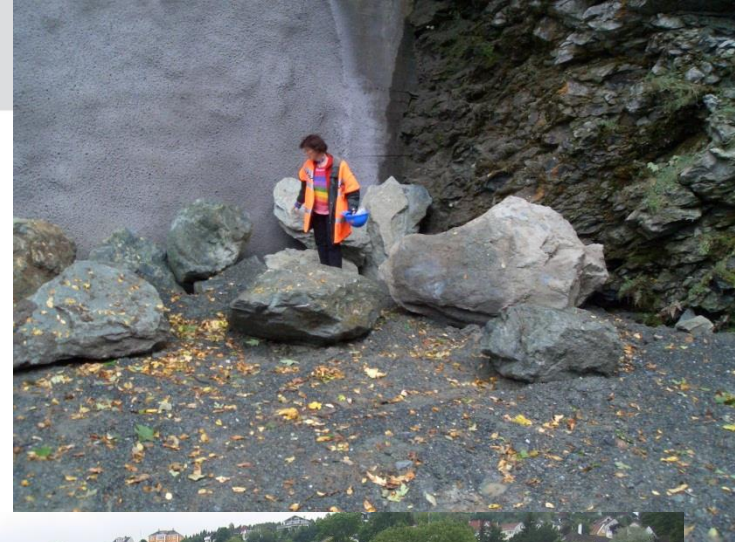
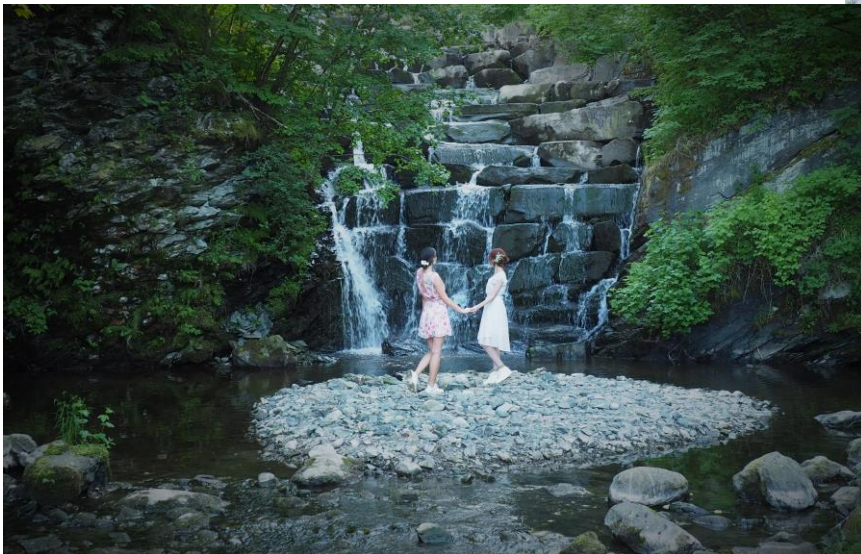
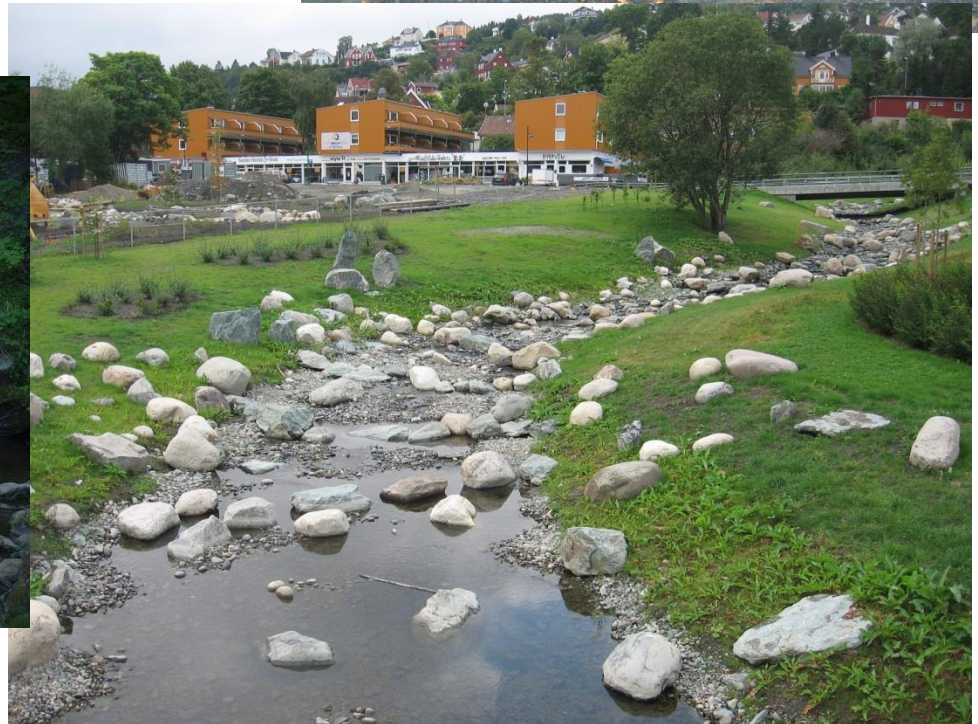
*Utlekking av stein.*

- Solrunn Rones innleid til oppfølging steinlegging langs bekk.
- Arbeid vanskelig å prise.

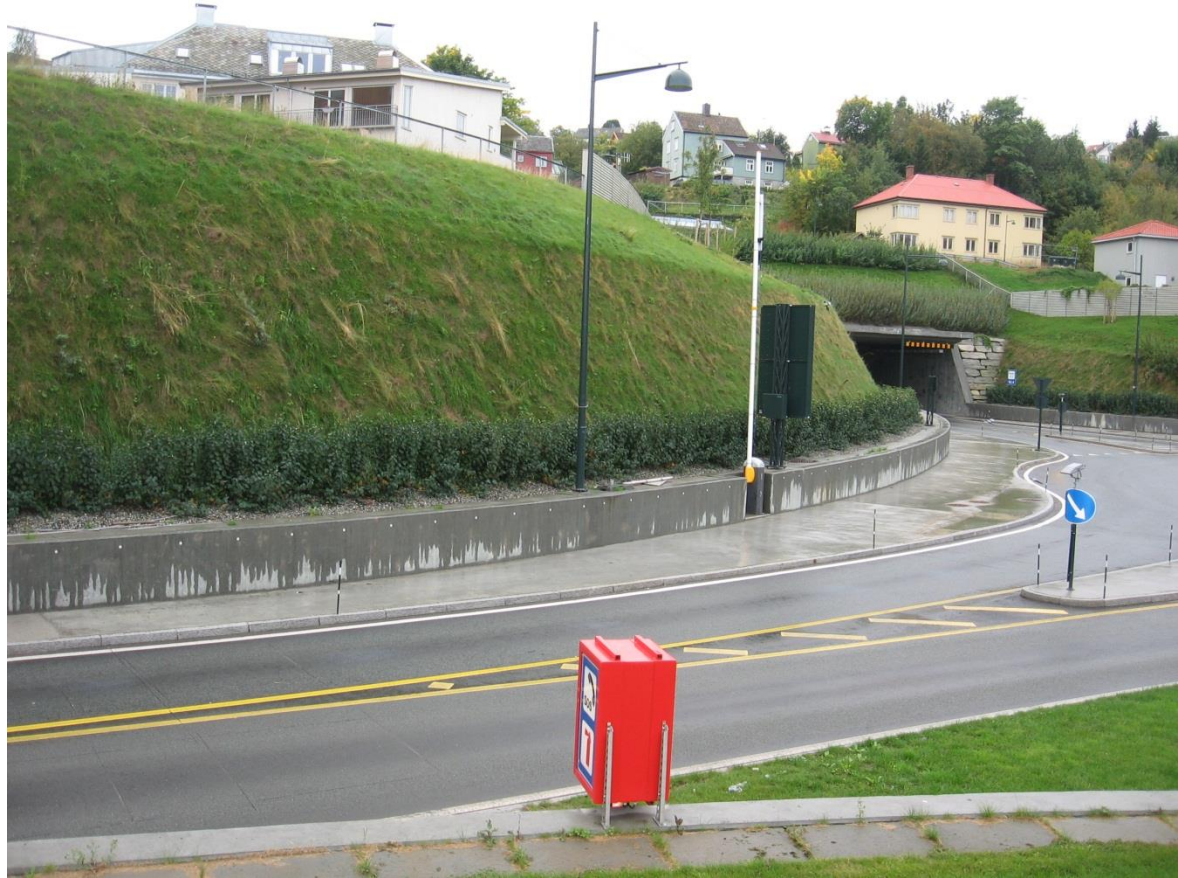
*Erfaringer grønn mur.*

- En betinget suksess, flott å se på, gror godt.
- Ingen problemer med setninger etc.

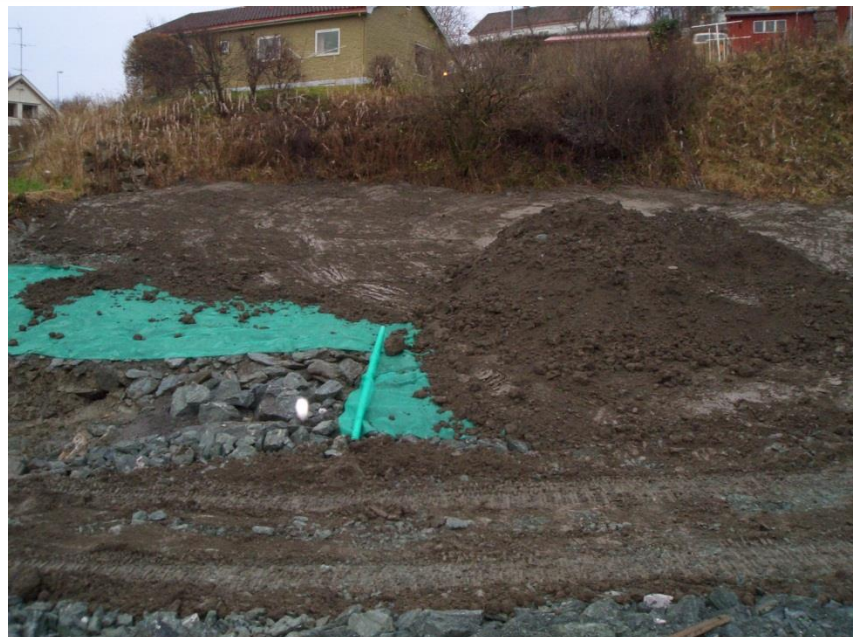
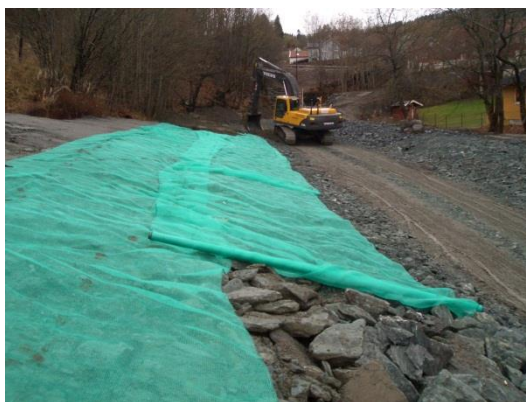
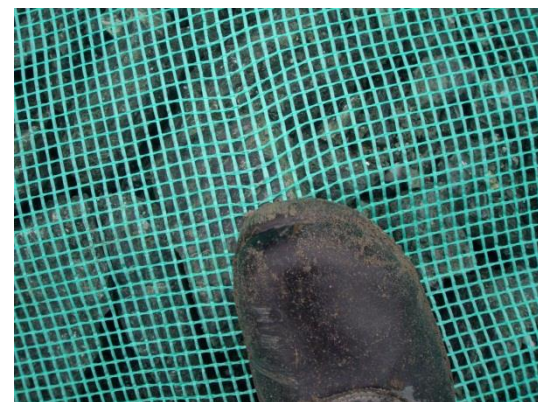
## Armeringsnett.

- **Prosess 47.72. Erosjonsnett, type eronett eller tilsvarende.**
- Vil fungere som **glidesjikt** mellom stein og jord.
- **Farge** kunne vært beskrevet. Ender av nett vil vaskes ut mot bekk og synes. (Vises på deler av strekning i dag.)
- 6000 m<sup>2</sup> tenkt lagt, 300 m<sup>2</sup> utført.

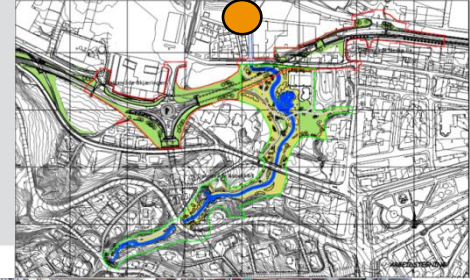
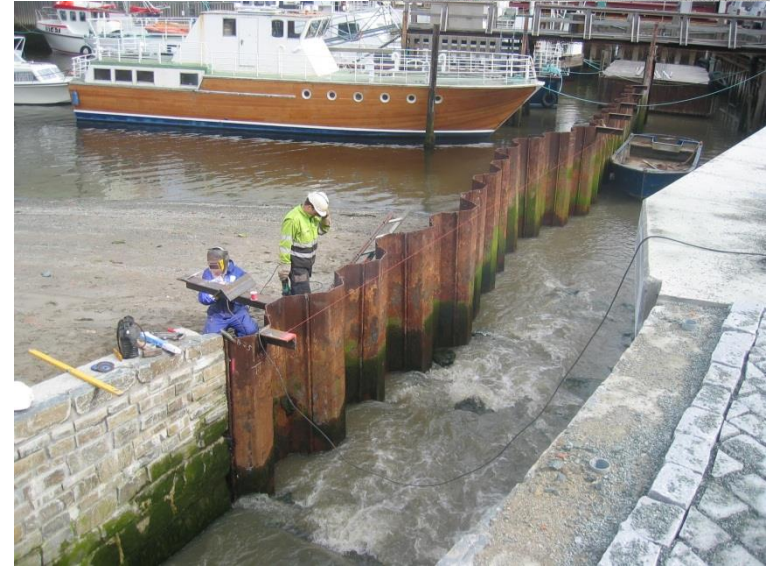
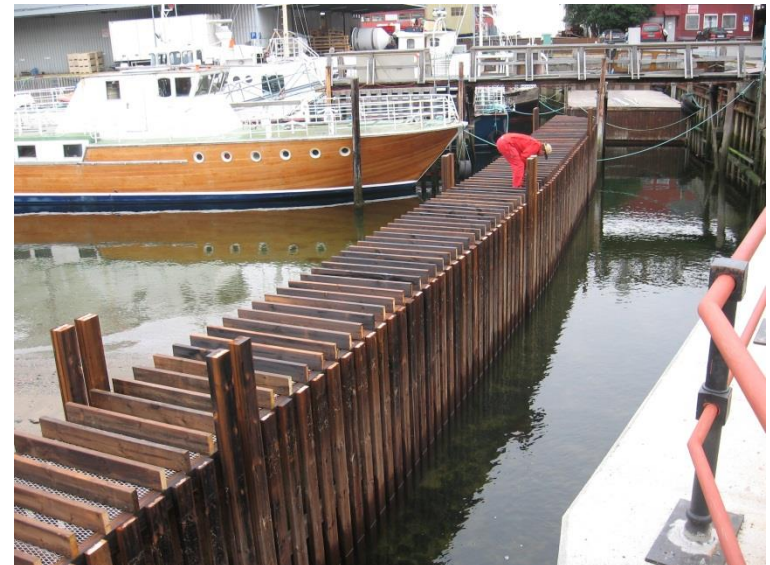
*Kreosot*

- Beskrivelse i kontrakt, **spunt**.
- Klage fra naboer, **spunt kles inn** med kreosotimpregnerte materialer.
- Klage fra naboer, **kreosot kles inn** på badstrandsiden.
- Ekstra kostnad.

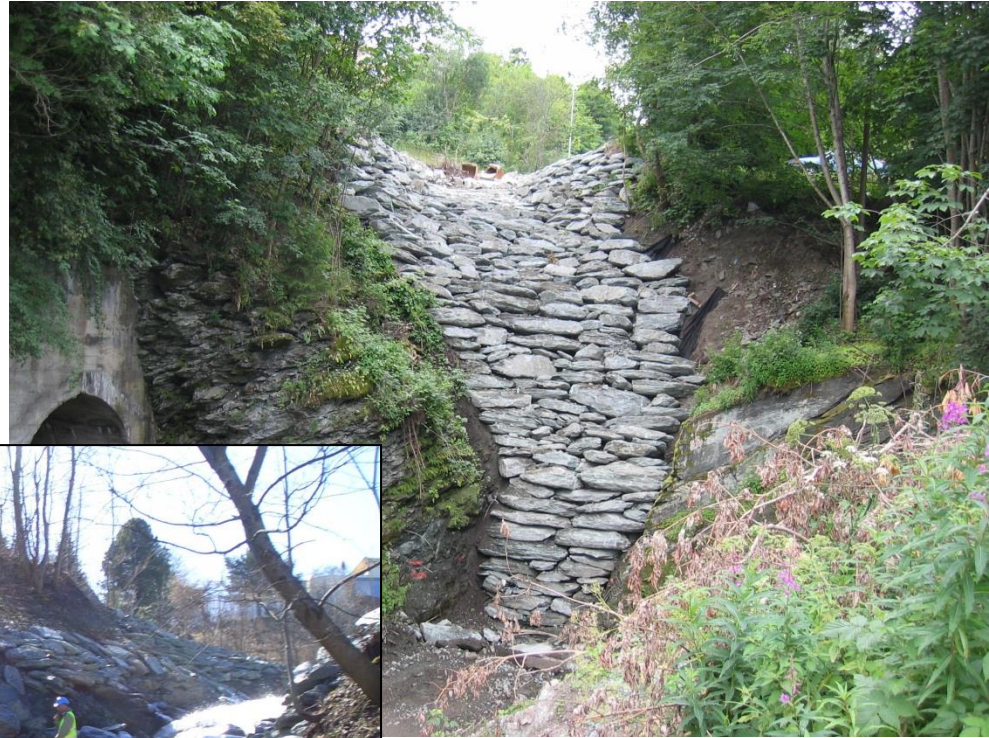
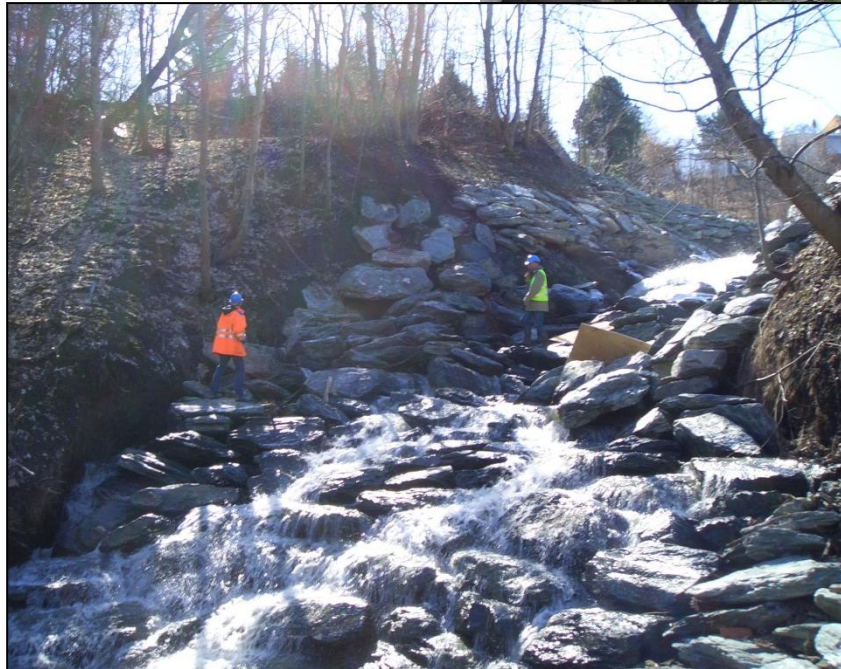
*Montering foss første forsøk...*

- Foss mistet vann etter kort tid.
- NVE brukt som rådgiver.

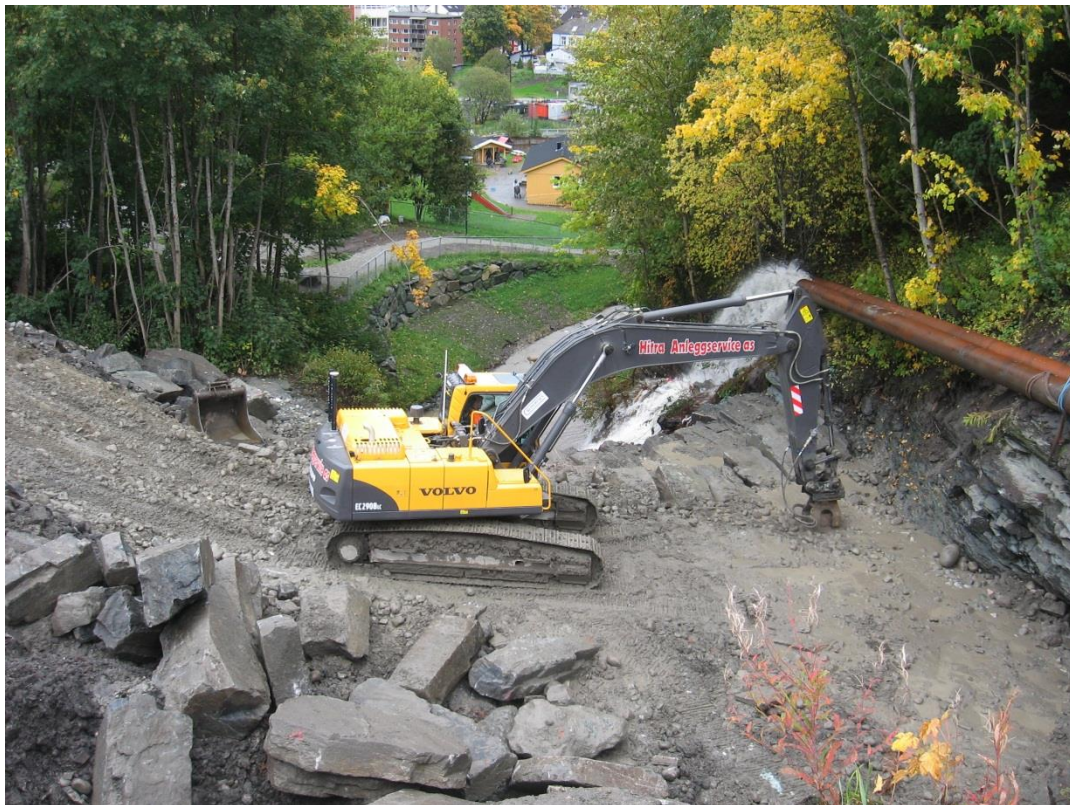
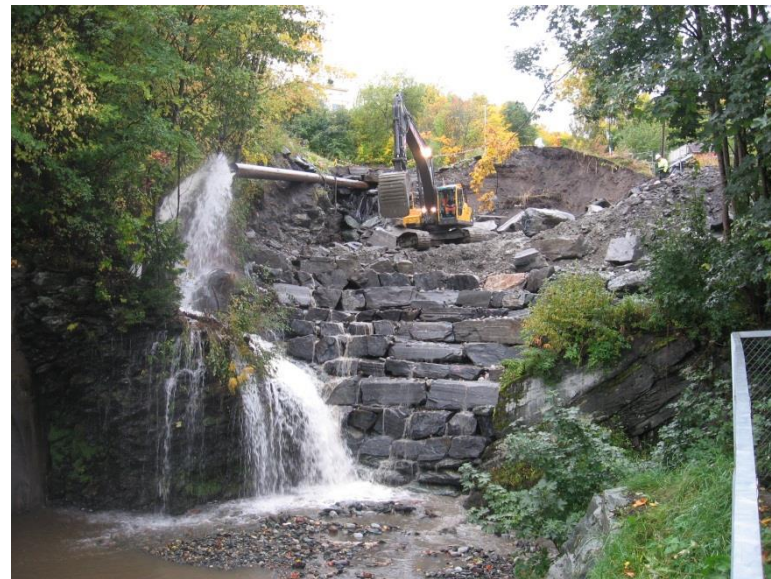
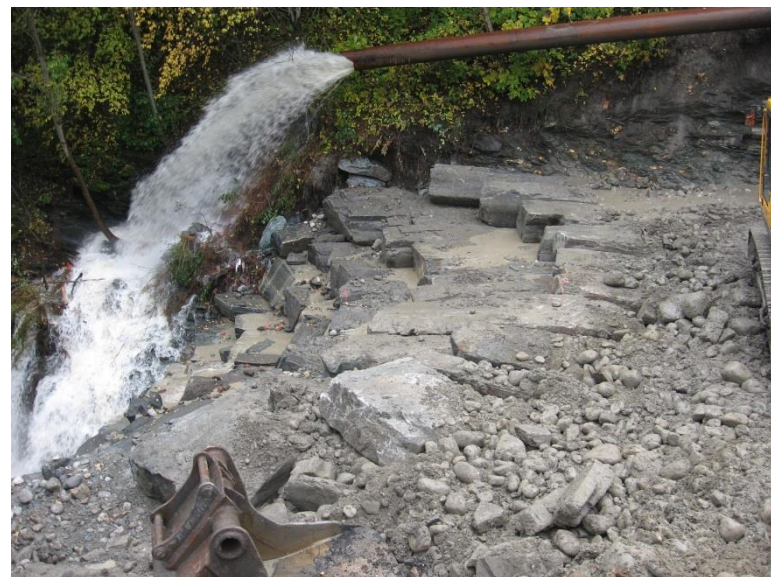
*Remontering foss, ivaretagelse av eksisterende bekk under bygging.*

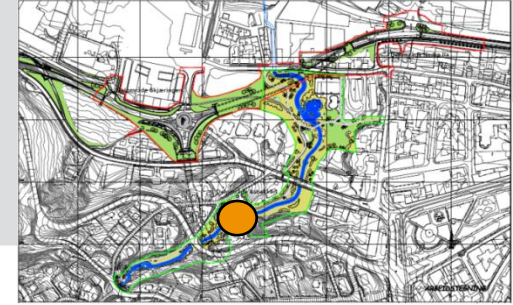
*Remontering foss andre forsøk.*

To ting feil:

- For **liten stein** brukt ihht beskrivelse.
- **Utgraving** under murt stein. Beskrevet forslag til utførelse var for dårlig.
- Konsekvens: Ekstra kostnader

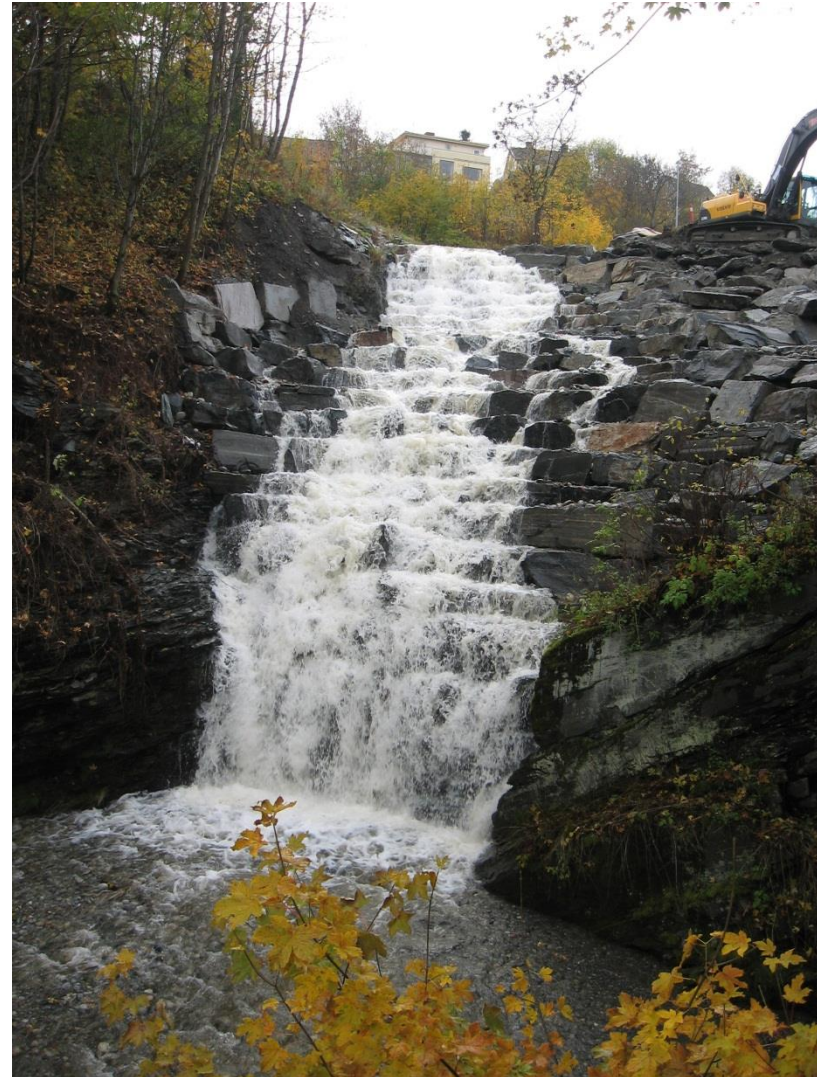
Ny remontert foss nesten ferdig.

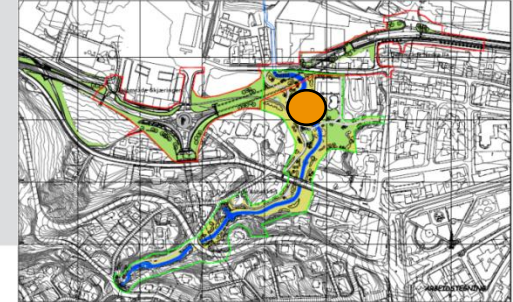
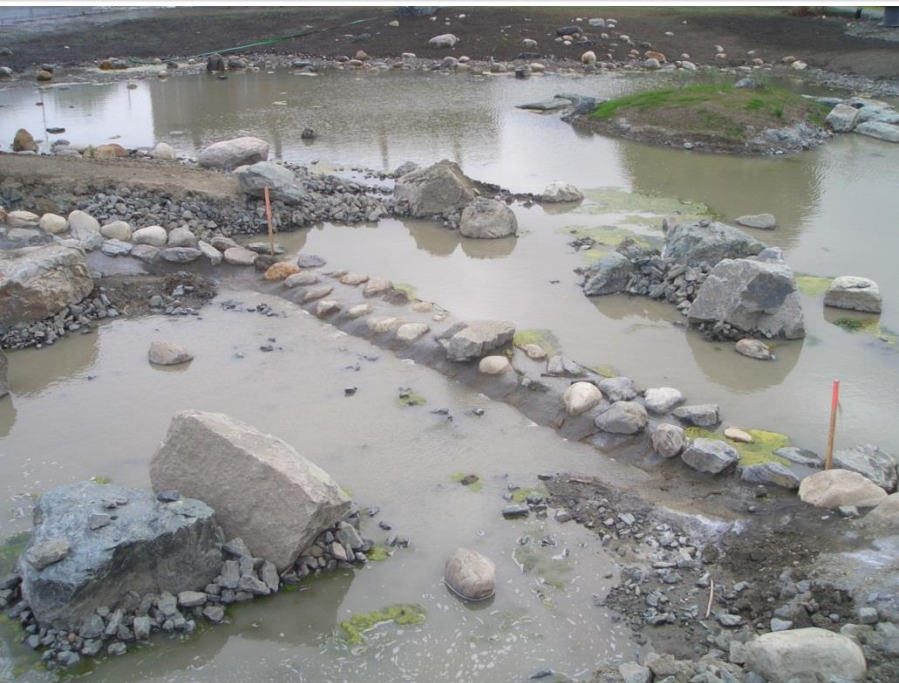
*Bygging av terskel i stor kulp.*

- Ved liten vannføring forsvant vannet ned i underliggende pukk.
- Støpt terskel måtte etableres for å holde vannspeil.

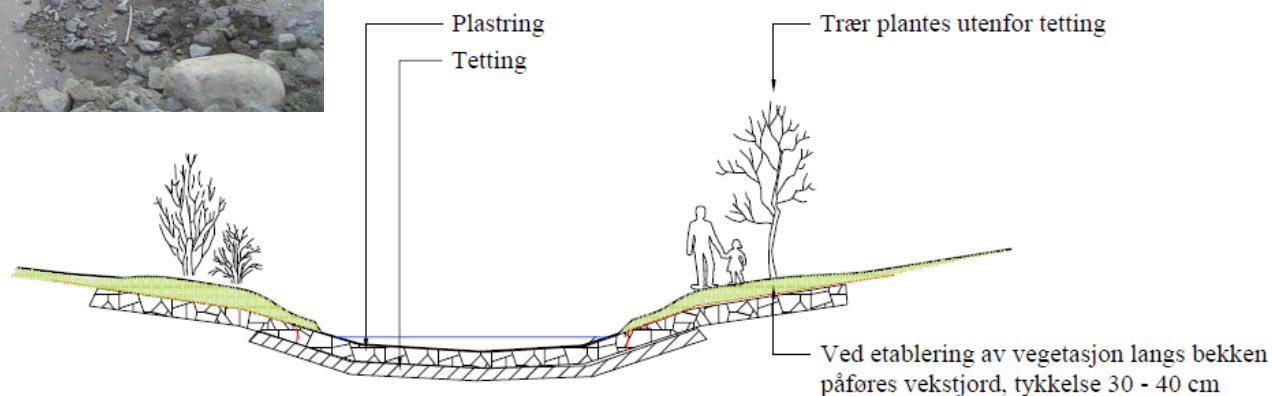
Prinsippsnitt, planting av vegetasjon langs bekken

Målestokk: 1:100

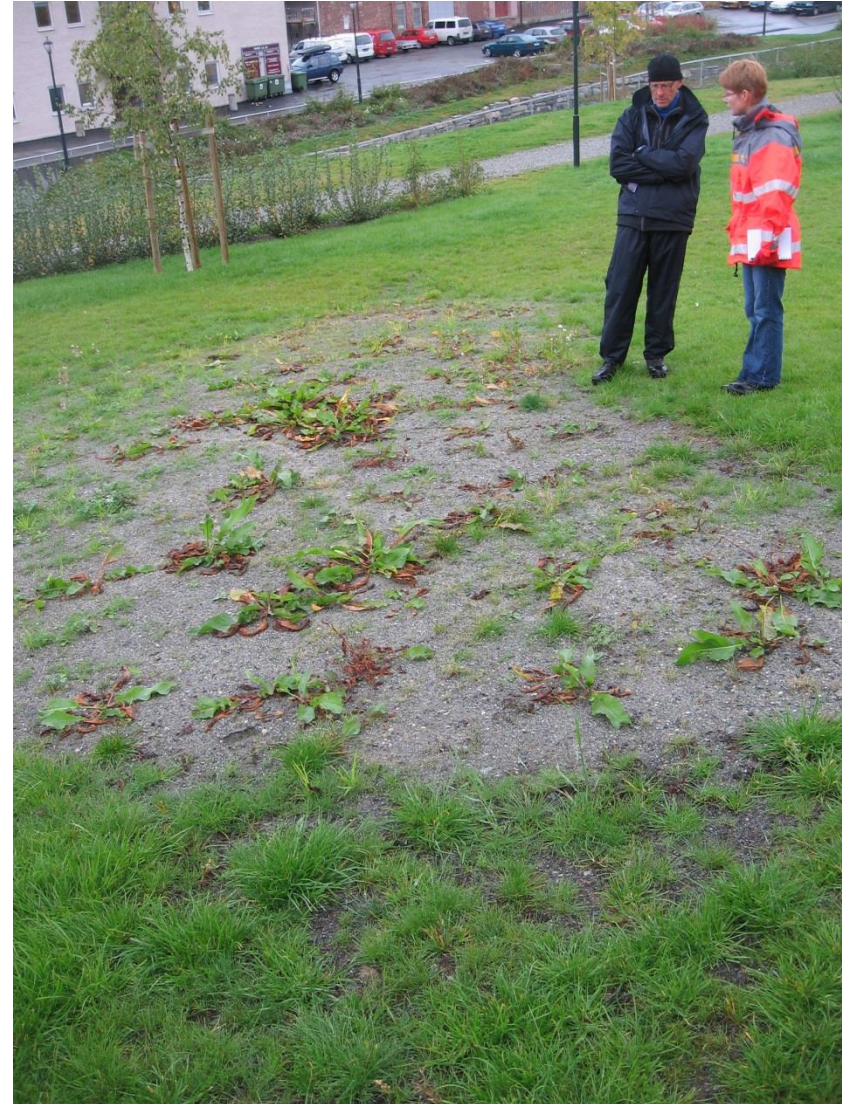
## *Blomstereng.*

- Blomstereng kom ikke før etter 2 – 3 år.
- Ikke legg blomstereng i sterkt skrånende terreng! Vår rant bort.....
- Status 2020, ingen blomstereng.

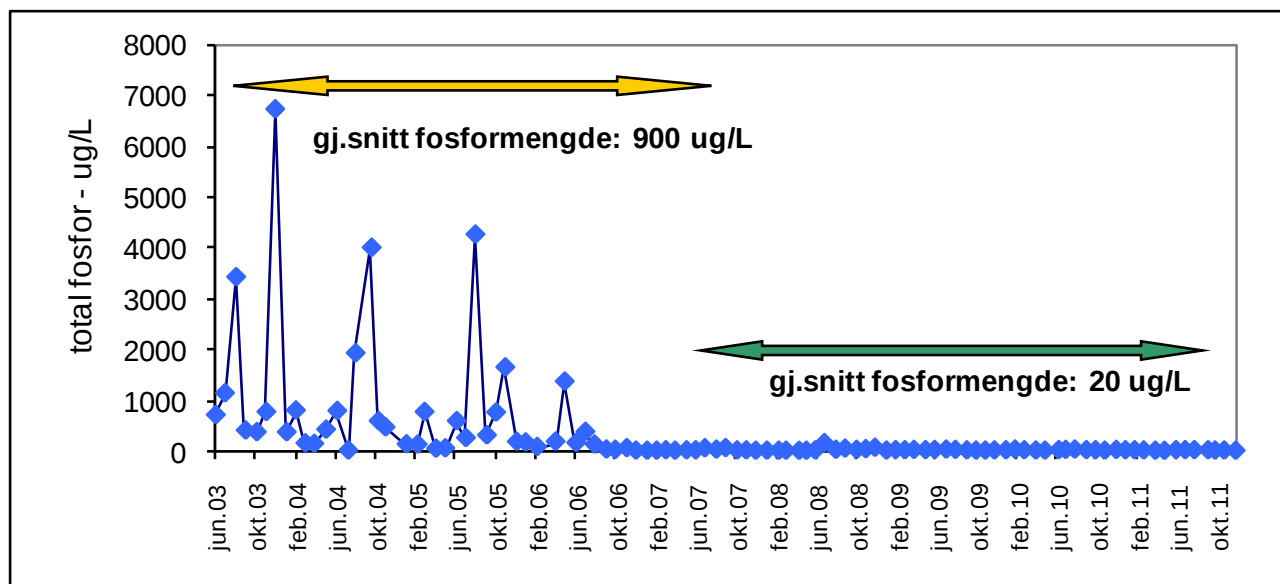
- **Miljøundersøkelser** (foretas av Trondheim kommune):
- **Månedlige vannprøver** (analyse av total fosfor og tarmbakterier). Dette er indikatorer på kloakkforurensning
- **Bunndyrundersøkelser** (1-2 ganger hvert år – vår/høst)
- **Ungfiskundersøkelser** (en gang i året -aug/sept)

*Utvikling av innhold av fosfor 2003-2011. Middelerdi før og etter tiltak.*

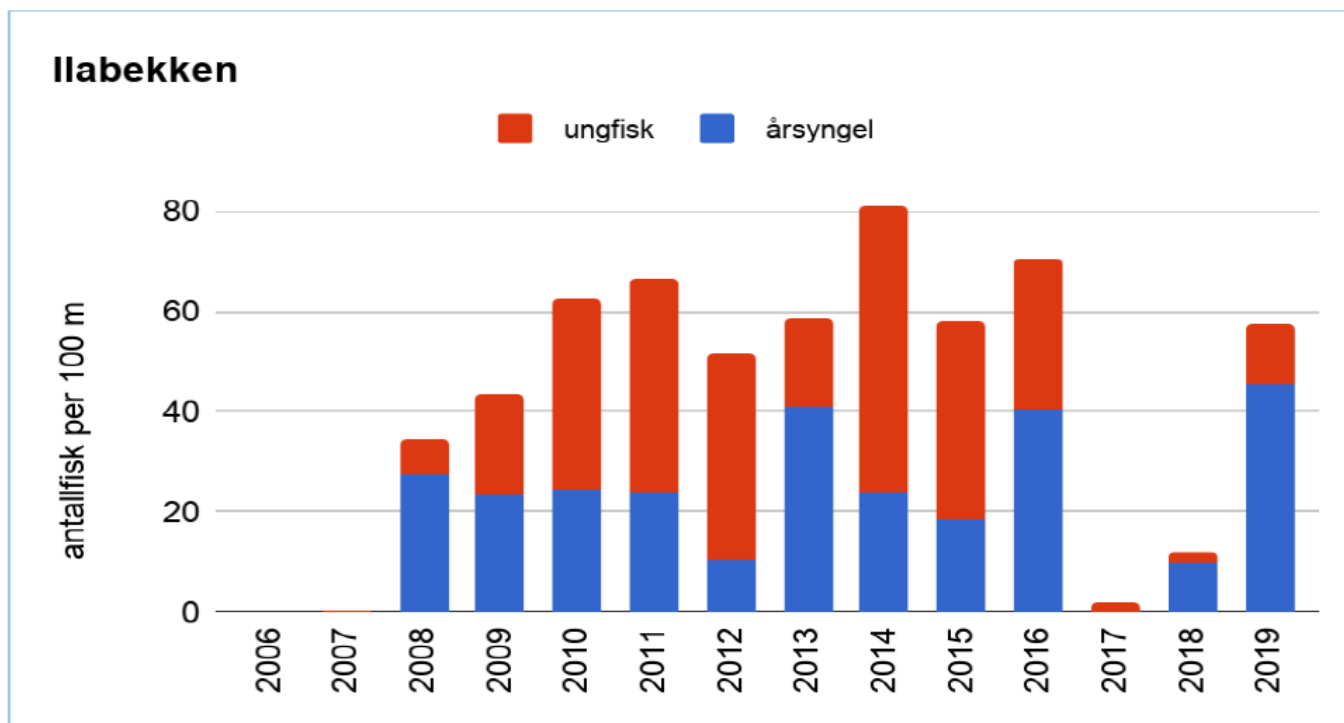
Figur 6.97. Årlig gjennomsnittlig tetthet per 100 m<sup>2</sup> av ungfisk av ørret i Ilabekken etter gjenåpning av bekken i 2006.

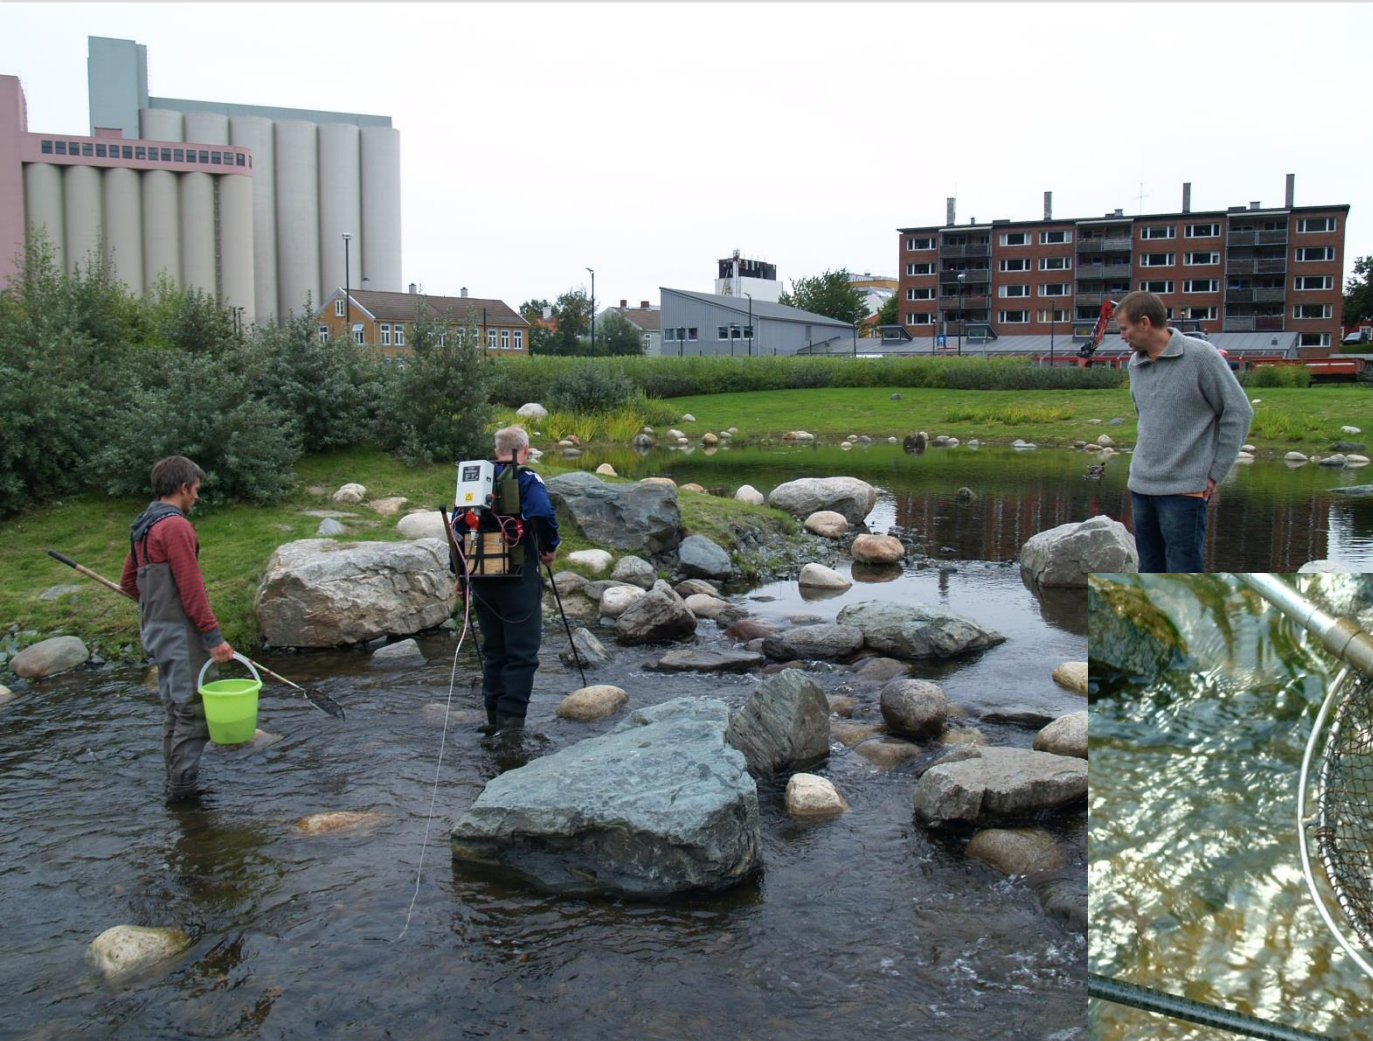
## *Kontroll av tilvekst.*

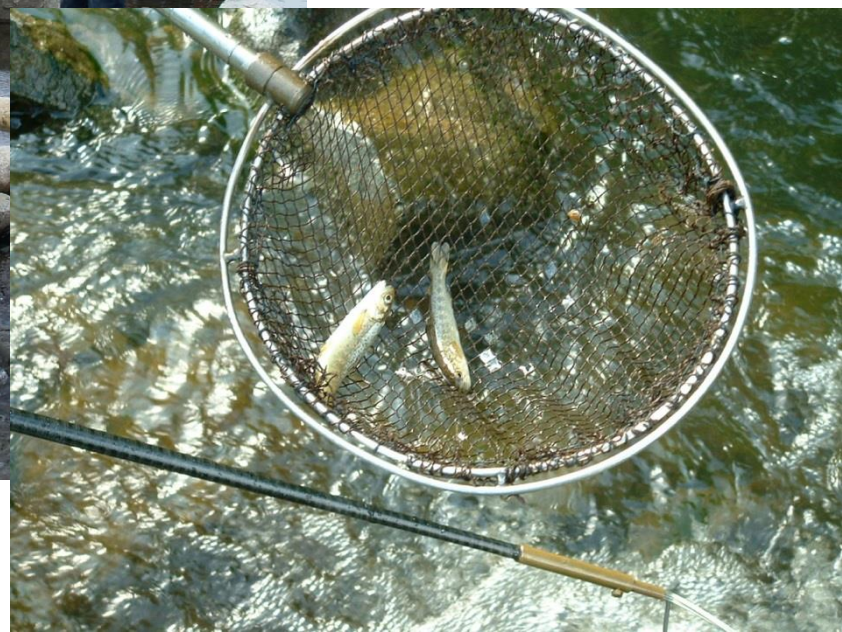
*Fra strømming  
av fisk Ilabekken.*

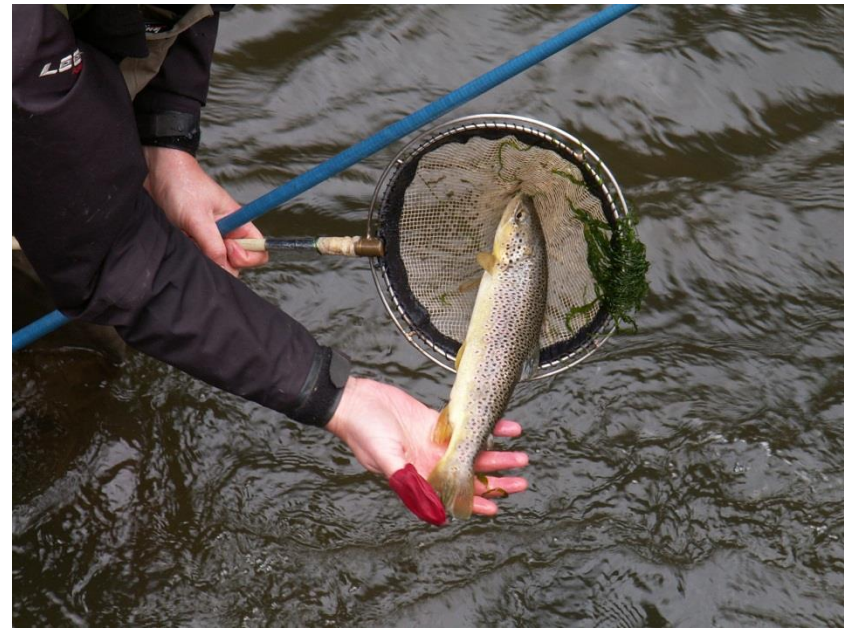
- Gytegrus utlagt 2 områder, ca. 10 m<sup>3</sup>
- Egne «sjulesteiner» for ørreten, 4 stk. utlagt i største kulp.
- **Ting vi ikke fikk til:** Flere og dypere kulper, krav til maks 50 cm dypt vann gikk på akkord med barns sikkerhet....
- For lite vegetasjon langs breddene, groing om sommeren.

*Gytemoden ørret ca. 0,5 kg.*
