# Suksessfaktorer for jordflytting – flytting av «matjord» eller reetablering av jordsmonn?

Trond Knapp Haraldsen

NIBIO, Divisjon for miljø og naturressurser

FAGUS Jordseminar, Gjennestad

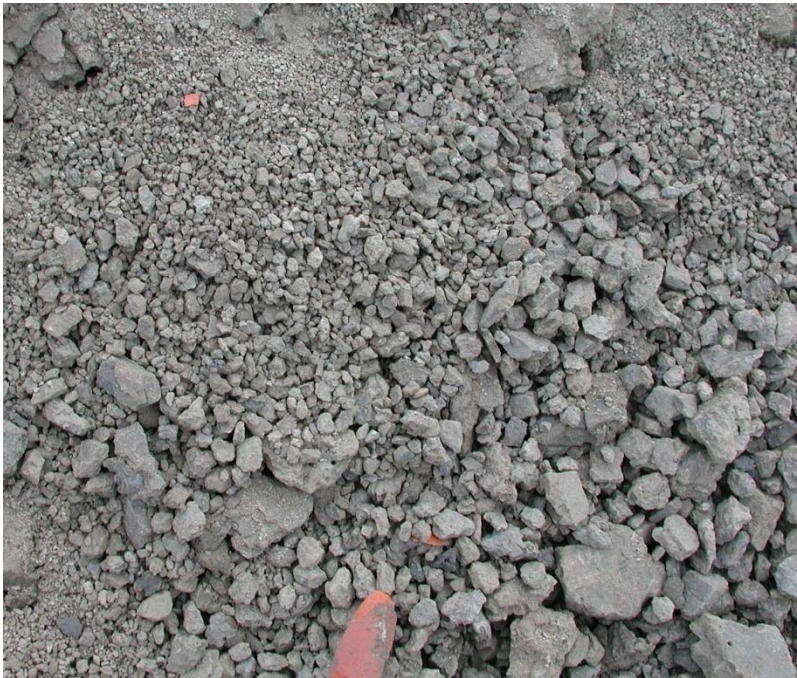
Smuldrende blokkstruktur  
fra Bg-sjikt

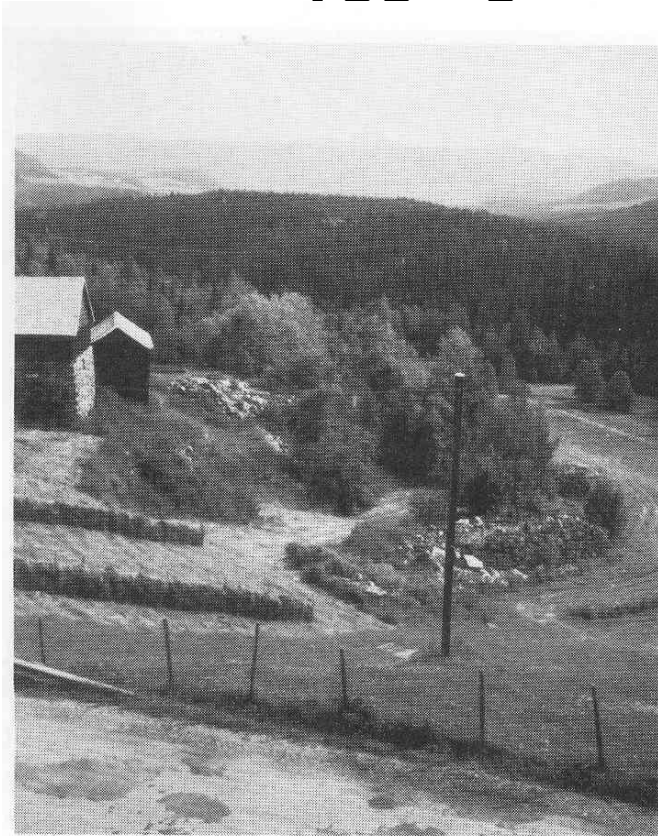
Hølo før jordflytting

- På Hølo var tykkelsen av jordsmonn over steinfyllingen for liten på store deler av området, og bare en mindre del er i dag mulig å pløye
- På Sør Hove er det etablert et høyproduktivt jorde etter jordflytting til et jorde som dels var udyrkbart og dels var planert og hadde dreneringsproblemer

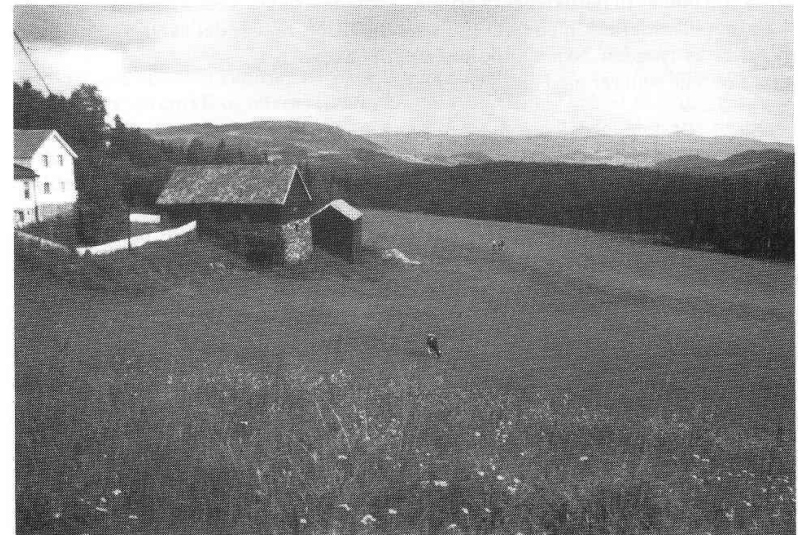
Hølo etter opparbeidelse av nytt jordbruksareal på steinfylling

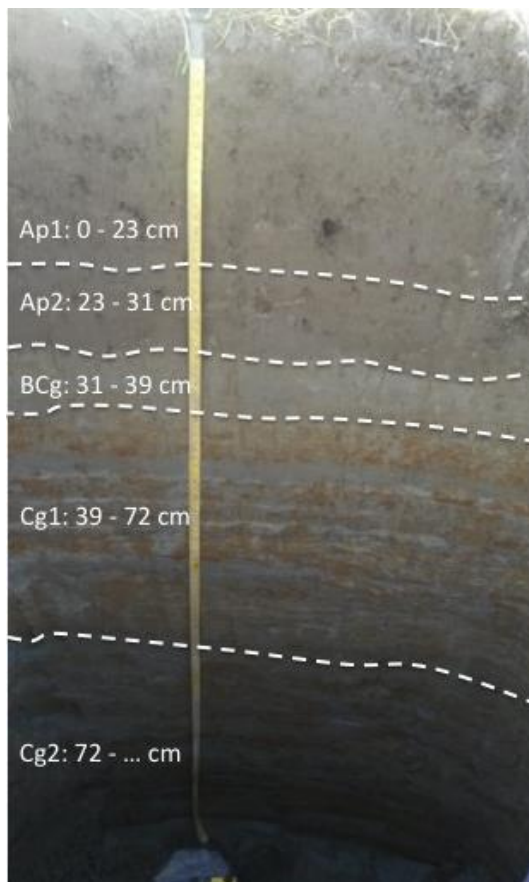
Opprinnelig jord

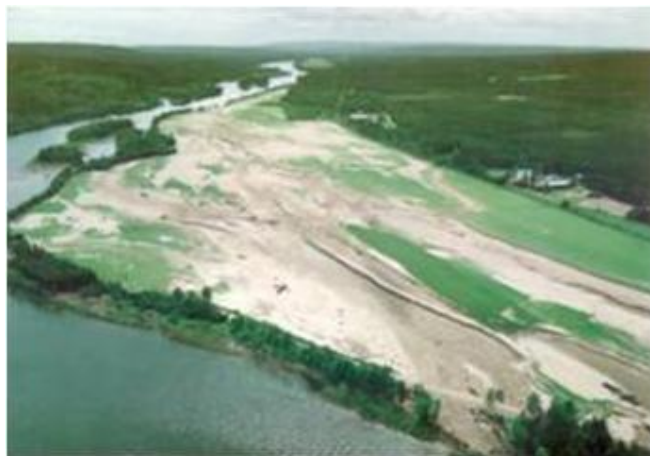
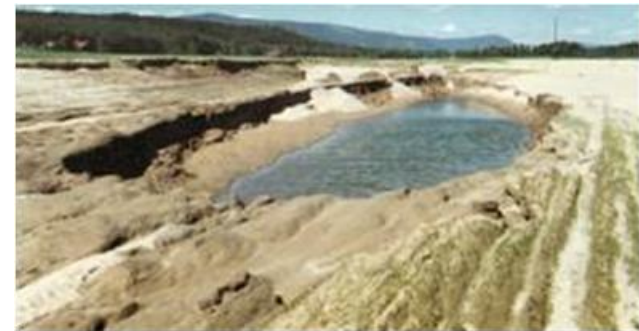
Kornavling (kg/daa, 15 % vanninnhold) på lite skadde områder, planerte areal og gjenfylte kratere på Øksna (gj. snitt 1999-2002). Behandlinger markert med forskjellig bokstav er signifikant forskjellige ( $p < 0,05$ ).

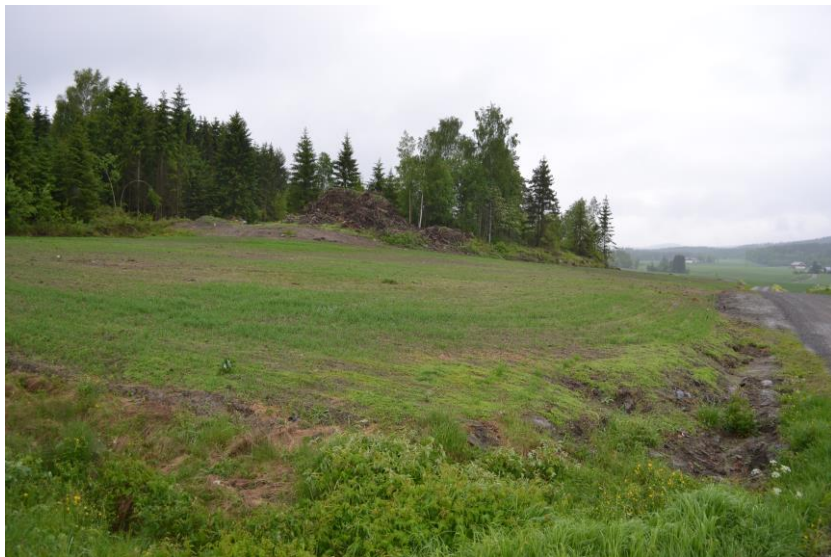
Sagtomt omgjort til jordbruksareal ved jordflytting

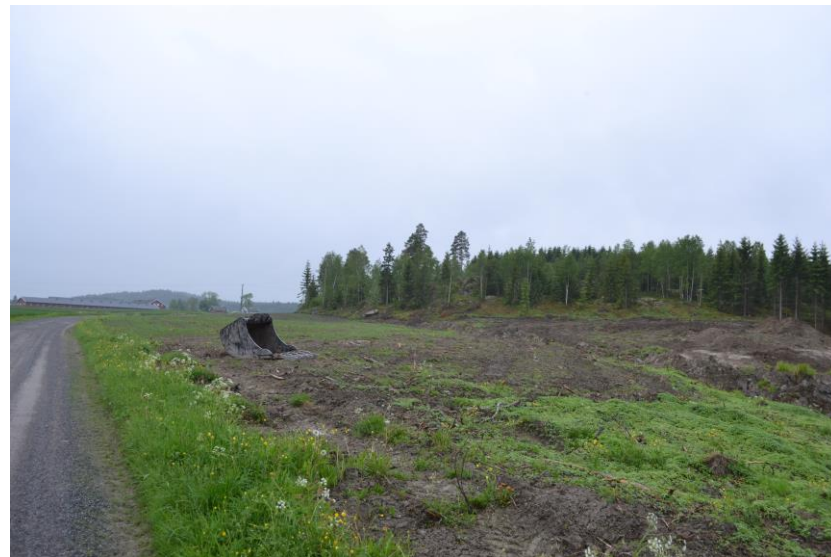
Jordflyttet areal del av større oppdyrking av dyrkbar leirjord

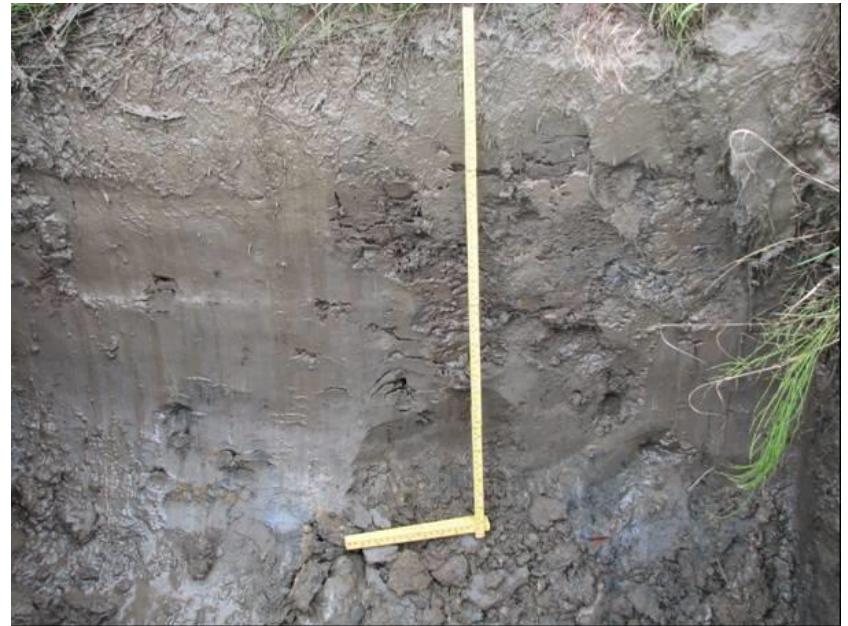
Mangler drenering og området med siltige leirmasser ble raskt forsumpet, og er ikke kjørbart med landbruksmaskiner.

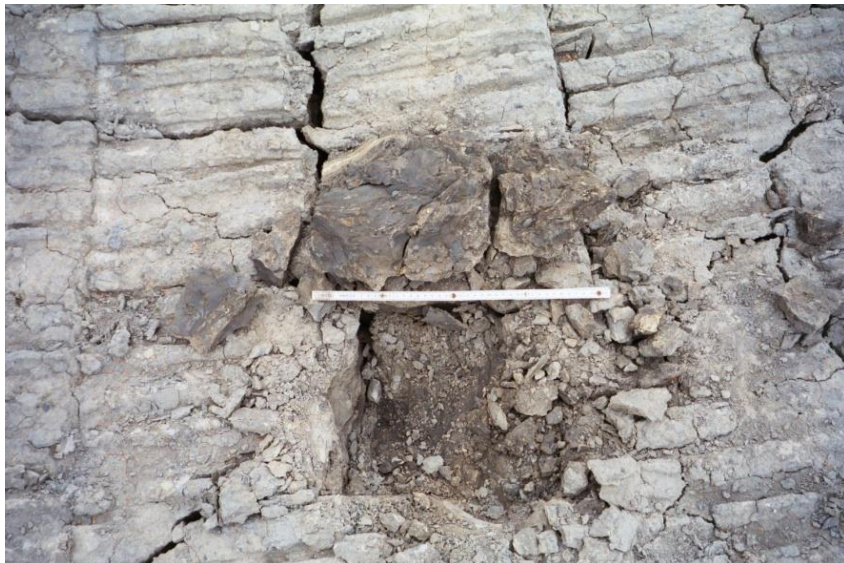
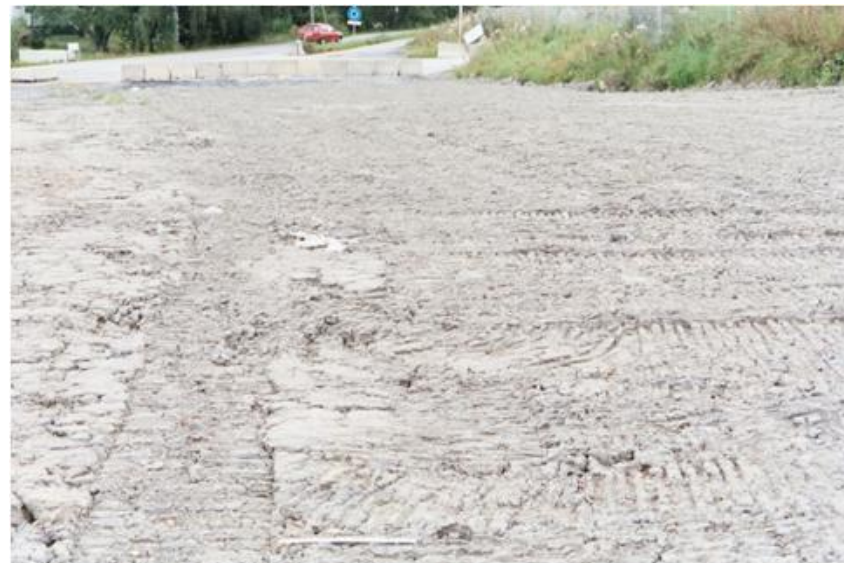
- Siltig mellomleire (undergrunnsjord) som er planert ut med bulldoser under våte forhold
- Området er fullstendig dekket med beltespor
- Jorda kan brytes opp i større og mindre klumper, men smuldrer ikke
- Jorda inneholder omtrent ikke organisk materiale
- Topplaget er tatt av og ligger i ranker.

Typisk situasjon i anleggsområder med marine leirer.

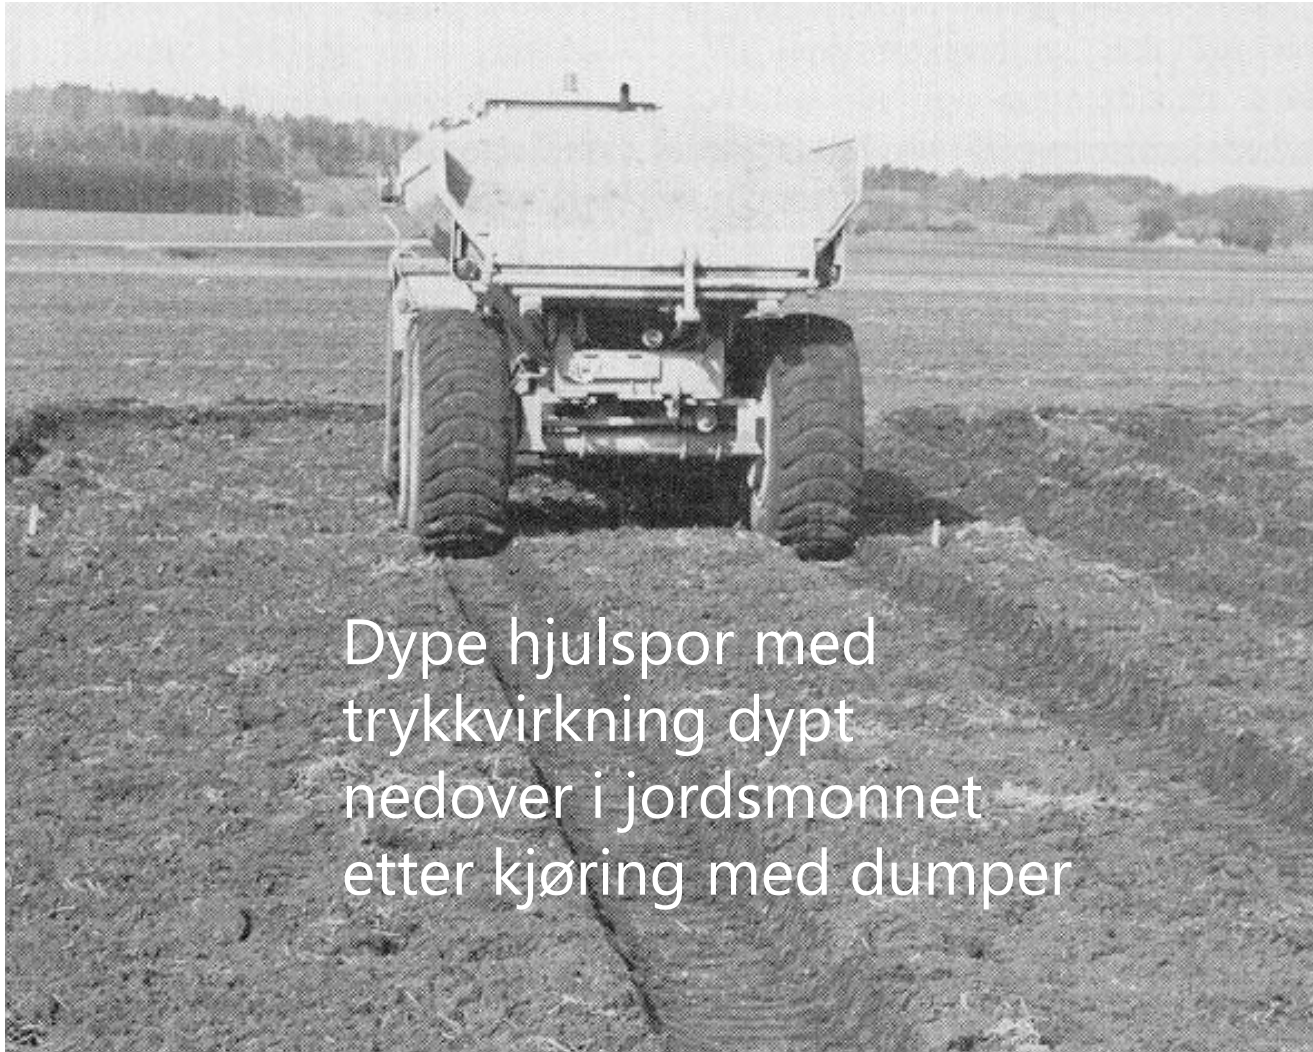
Dype hjulspor med trykkvirkning dypt nedover i jordsmonnet etter kjøring med dumper

Transport av masser bør foregå på faste, midlertidige kjøreveier eller på lag av sprengstein
